Inspectierapport: Evaluatie van elf case studies met een toepassing van inlands hout

Rapportcode: 18.0337

Datum: 20 maart 2019

Opdrachtgever: Ministerie van Landbouw, Natuur en
Voedselkwaliteit
Bezuidenhoutseweg 73
2594 AC Den Haag

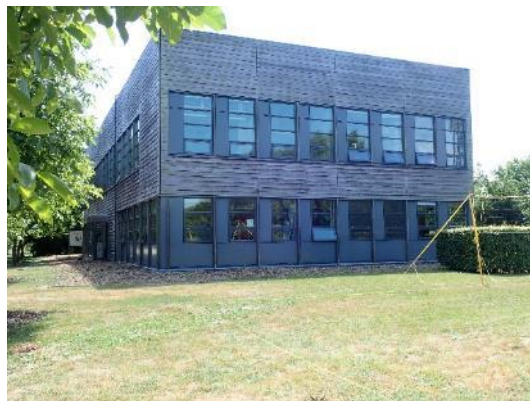
Foto 3.1.2: Gevelaanzicht (zijgevel) huidige situatie.

De staat van de gevelbekleding is met name aan de zuidzijde (achtergevel) van het pand slecht. Met de capaciteieve houtvochtmeter zijn vochtgehalten gemeten rond de 5-7% op de zuidkant en 10-12% aan de noordkant. Niet bekend is wat het aanvangsvochtgehalte is geweest van de rabatdelen bij aanbrenge. Een te hoog aanvangsvochtgehalte leidt zeker op zonbelaste gevels tot extreme droging. Het lage vochtgehalte aan de zuidgevel geeft aan dat deze gevel zwaar door de zon wordt belast (groot vochtverschil tussen vochtige en droge perioden) en dit blijkt ook uit het feit dat veel planken geschoteld (ook met jaarringoriëntatie mee!) en enkele kromgetrokken zijn. Volgens de gebouwbeheerder heeft dit ertoe geleid dat de gevel zijn waterkerende functie op diverse plekken verloor. Door krom getrokken delen met extra schroeven in de gevel te bevestigen is geprobeerd om verdere kromming te voorkomen en om te voorkomen dat delen loslieten, maar dit had scheurvorming tot gevolg. Verder is het hout verweerd (vergrijsd) op de zuidzijde maar ook op de andere zijden voor de zoninstraling en weersinvloeden. Dit heeft ook tot afschaling geleid bij met name de zuidgevel en omdat er geschaafd hout is toegepast in plaats van fijn gezaagd hout, is dit afschalen prominent aanwezig.

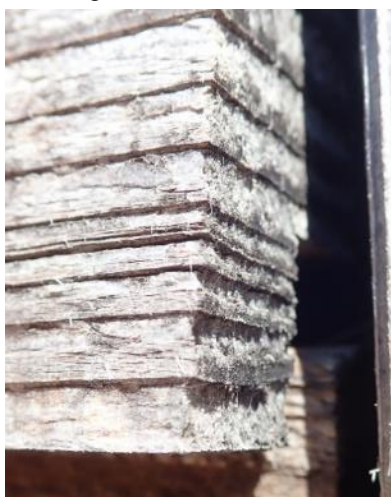
Foto 3.1.5: Verwerking van het hout in de zachte delen.

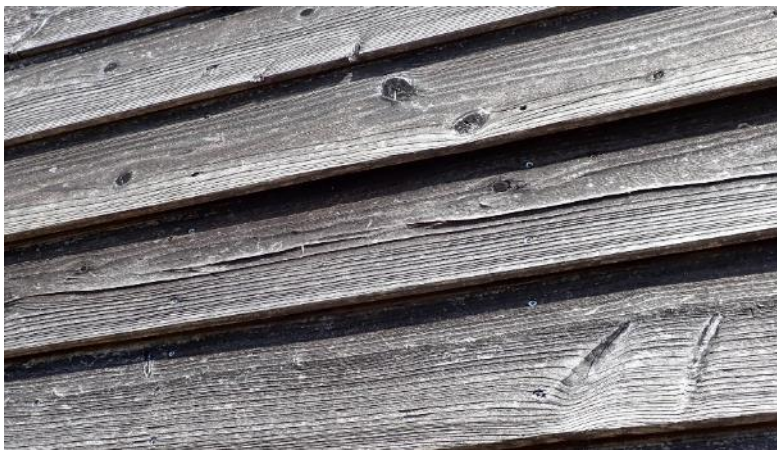
Foto 3.1.6: Afschalen van de houten delen.

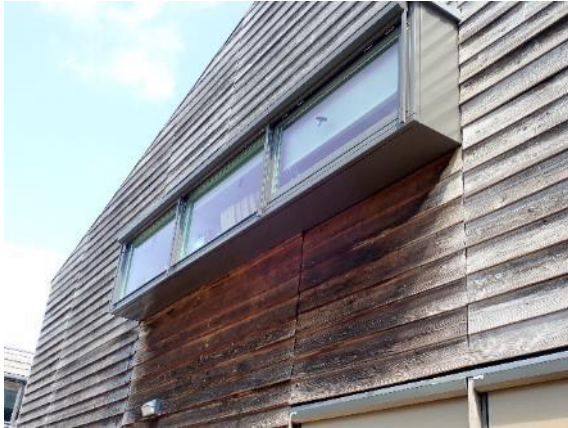
verweert het onderliggende rabat niet gelijkmatig (variabele belasting in UV, warmte en vocht). Het rabat laat bijvoorbeeld donkere en lichtere vlekken zien.

Foto 3.1.3: Geen egale vergrijzing ten gevolge van uitstekende kozijnen.

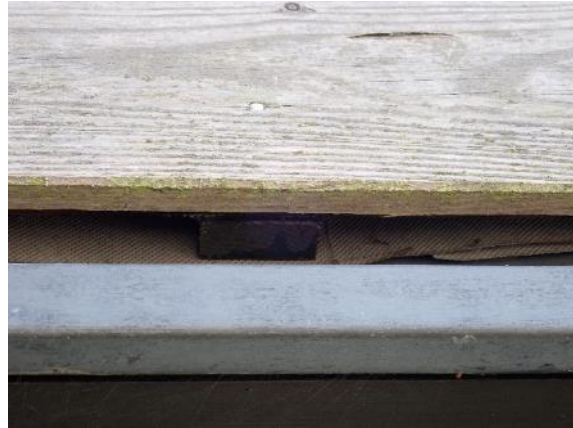
Foto 3.1.4: Enkel regelwerk toegepast.

Het horizontaal rabat is gemonteerd op een enkel regelwerk, met een regeldikte van 15 mm. Door deze relatief dunne regels en de hoogte van de gevel is de ventilatie achter de geveldelen beperkt waardoor de achterzijde van het rabat niet voldoende snel kan drogen en bij wisselende weersinvloeden ontstaat dan de situatie dat het hout aan de achterzijde nog nat is, terwijl het aan de voorzijde door zoninstraling snel droogt met vervormingen als gevolg.

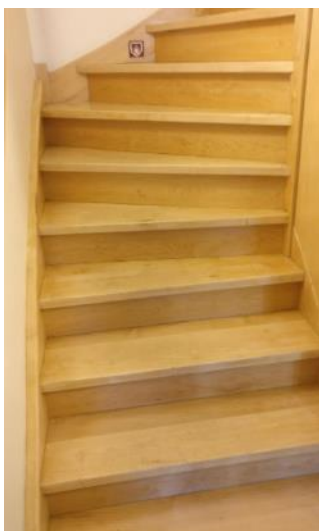
De esdoorn trap (binnen) zag er goed uit.

Foto 3.1.7: Inpandige trap van inlands Esdoorn.

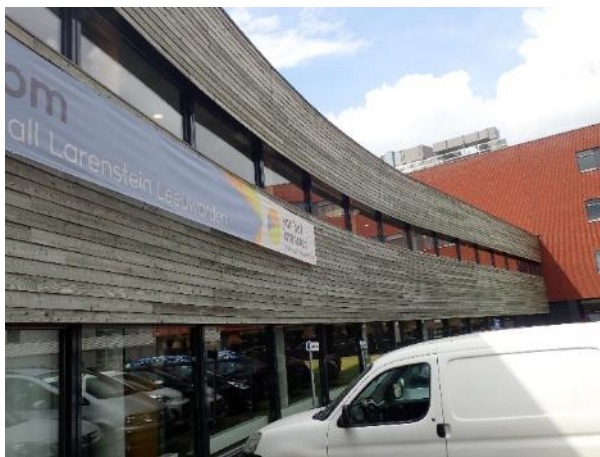
Foto 3.2.3: Gevelbekleding (noordzijde), strak en samenhangend.

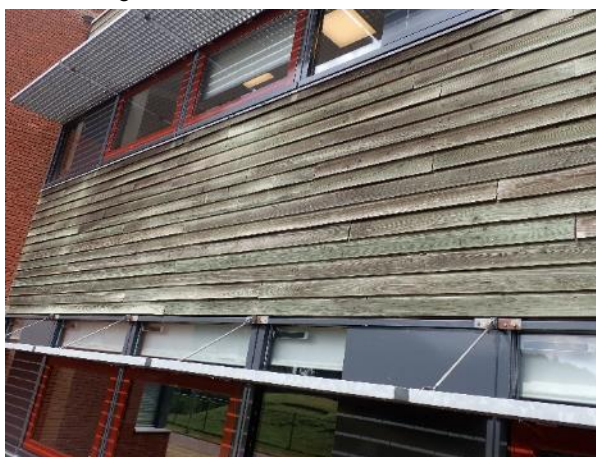
Foto 3.2.5: Gevelbekleding (zuiden), niet geheel strak door schotelen.

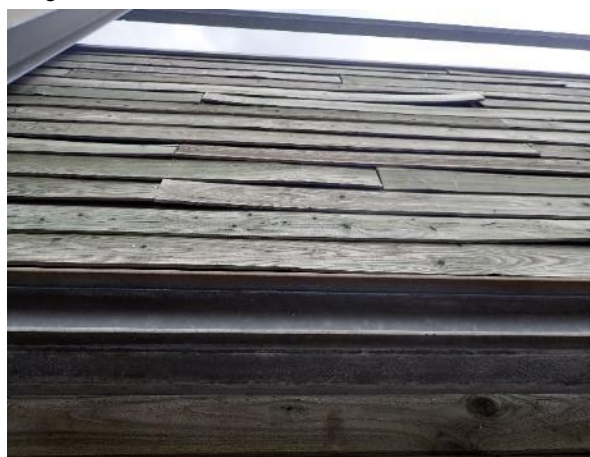
Foto 3.2.6: Gevelbekleding (zuidzijde), onsamenhangend door grote vervorming.

De gevelbekleding aan de zuidzijde heeft hier en daar problemen met loslatende kromme delen. Dit wordt waarschijnlijk veroorzaakt doordat onafgewerkt is toepast in combinatie met sterk wisselde vocht- en zonbelasting waardoor houtvochtgehalte snel wisselt en hout meer werkt.

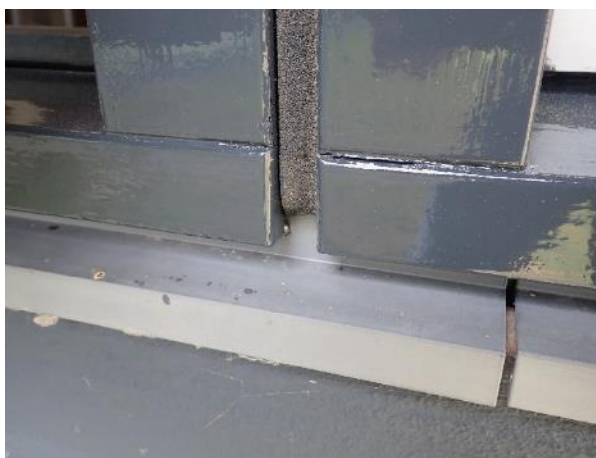
Foto 3.2.7: Aansluiting onderdorpel-stijl kozijnen met openverbinding.

In de jaren negentig van de vorige eeuw bleek bij een groot deel van de hoekverbindingen van de geproduceerde kozijnen niet goed verlijmd te zijn. Dit zorgt ervoor dat veel verbindingen open staan en langdurig nat blijven met als gevolg snelle aantasting. Een houtsoort als lariks heeft onvoldoende buffer tegen deze situatie.

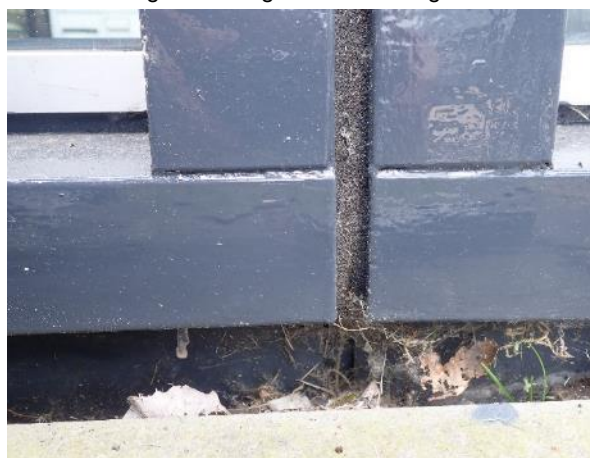
Foto 3.2.8: Aansluiting onderdorpel-stijl kozijnen met gesloten verbinding.

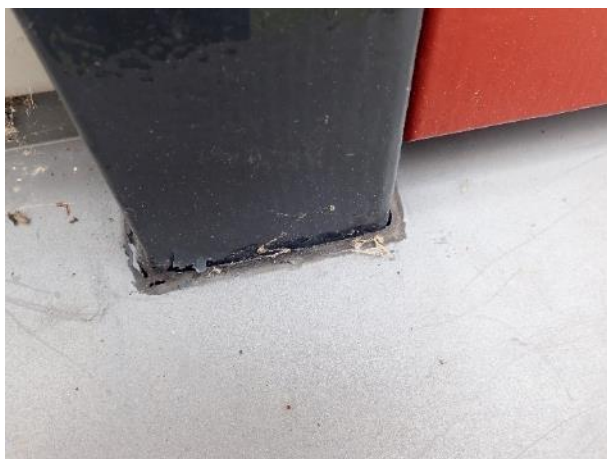
De kitvoeg tussen de metalen neuslat en de aansluiting met het kozijn had ter plaatse van alle tussenstijlen losgelaten. Inwatering heeft een hoger houtvochtgehalte tot gevolg waardoor de verflaag op de tussenstijl net boven de neuslat niet goed aan de ondergrond gehecht is en loslaat. De onderliggende kozijnverbinding is hierdoor niet controleerbaar en wordt tevens ook extreem belast door vocht.

Foto 3.2.9: loslaten van kitrand tussen de metalen neuslat en kozijnhout ter plaatse van tussenstijl kozijn.

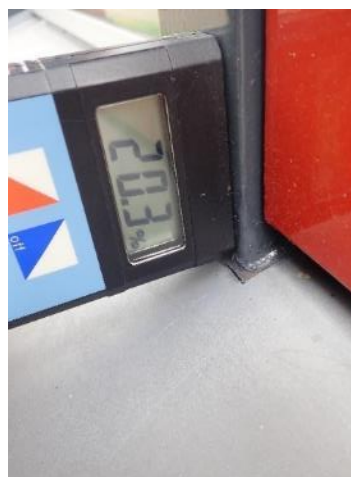
Foto 3.2.10: Hoog houtvochtgehalte aan de onderzijde van de tussenstijl.

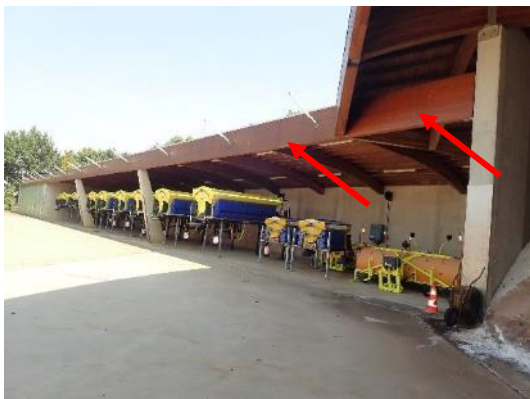
Vanuit de perceptie dat de weerstand tegen schimmelaantasting van Nederlands lariks te laag is, is de randbalk uitgevoerd in Siberisch lariks. In verband met de hogere weersbelasting is de randbalk voorzien van een afwerklaag met een dekkende beits. Door onderhoud is de afwerklaag goed waterafstotend gehouden. Ter plaatse waar de randbalk is overdekt is het kleurverschil ten opzichte van de oorspronkelijke afwerking te zien. (foto 3.3.7). Ook spintvrij Nederlands lariks zou goed als randbalk kunnen fungeren.

**Foto 3.3.7** Verkleuring van de randbalk van Syberisch lariks.

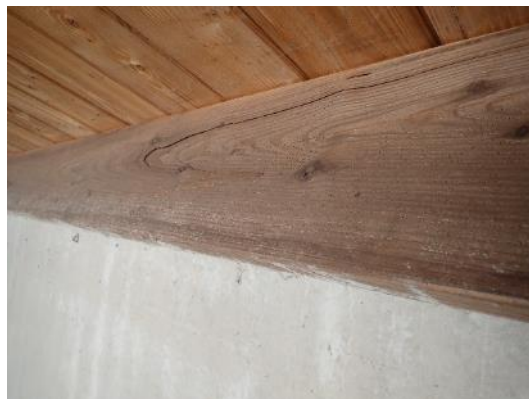
openbaart, maar niet is waargenomen, kan geconcludeerd worden dat de liggers niet langdurig aan hoge vochtbelasting zijn blootgesteld. Bij een enkele gording is een ringscheur geconstateerd (foto 3.3.8). Dit is bij de overige gordingen niet waargenomen.

**Foto 3.3.8** Jaarring-scheuren in een van de gordingen.

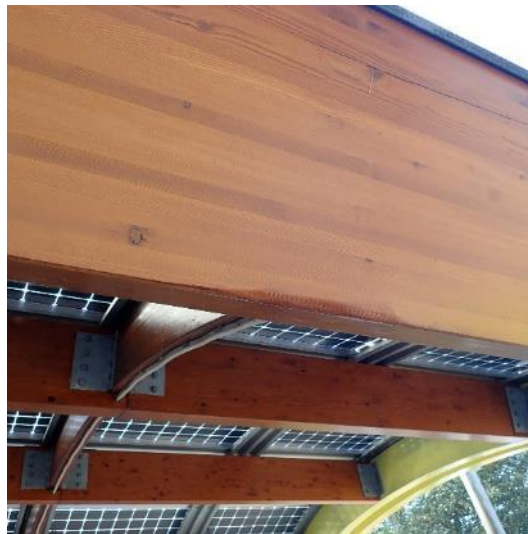
Foto 3.4.4 Aanrijshade aan ligger A welke is gerepareerd.

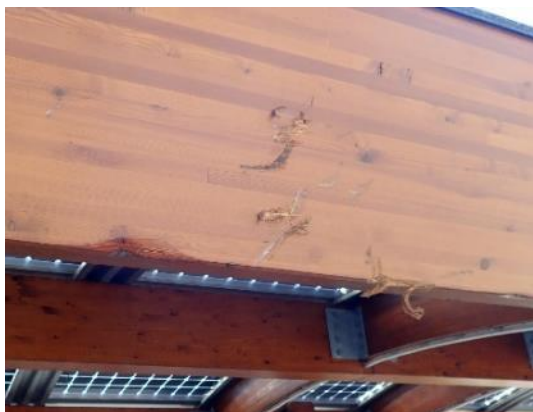
Foto 3.4.5 Aanrijshade aan ligger B met splinters en verschade welke deels is gerepareerd (linksonder).

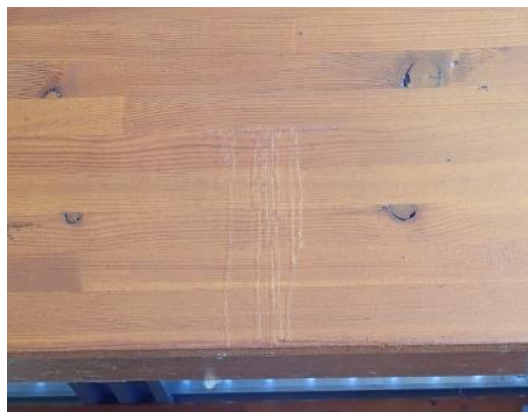
Foto 3.4.6 Harsuittreding bij ligger B.

De staat van het hout is goed. Er zijn geen gebreken gezien (geen scheuren, delaminatie of vervorming). Wel is lokaal harsuittreding gezien bij randligger B. Het is bekend dat dit kan voorkomen bij lariks en vooral Nederlands lariks, maar dit heeft geen negatief effect op de verflaag of verlijming. Het visuele effect is beperkt omdat de uitgetreden hars aan de lucht verhardt en in de tijd weg erodeert. De transparante verflaag is in goede staat.

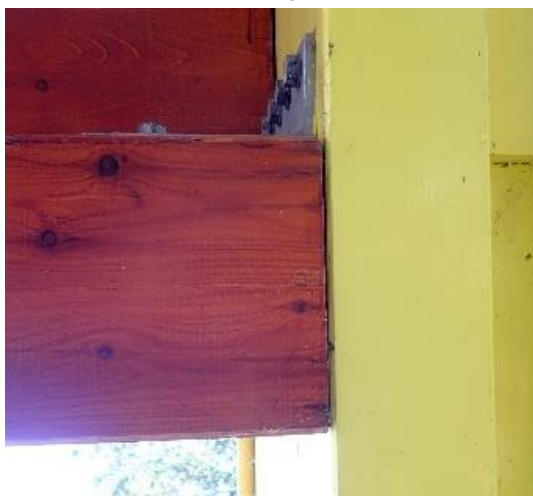
Foto 3.4.7 Zeer lichte vorm van inwateren in de kopse kant van de ligger.

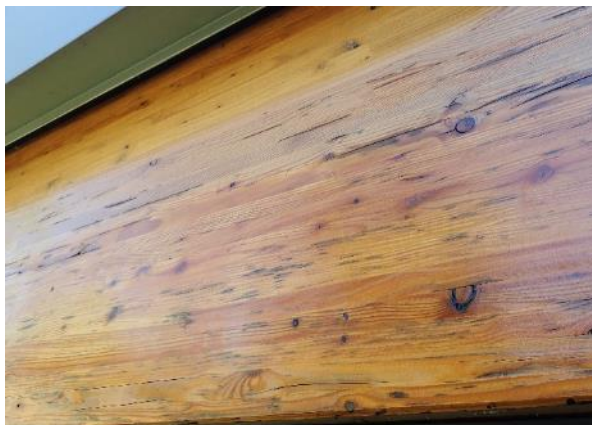
Ondanks hoge belasting, slecht onderhouden verfsysteem is de staat van het hout van de draagconstructie die buiten gesitueerd is, nog redelijk. Echter op sterk belaste locaties met een kapot verfsysteem, is lokaal vocht ingetreden waarbij het hout verkleurd is onder de verflaag en waarbij aantasting is ontstaan (zie foto 3.6.4, 3.6.5 en 3.6.6).

Foto 3.6.3 Verkleuringen door inwatering.

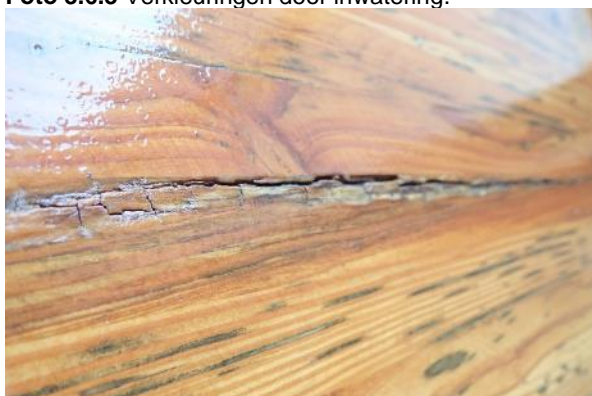
Foto 3.6.5 Barstvorming in de lamelnaad.

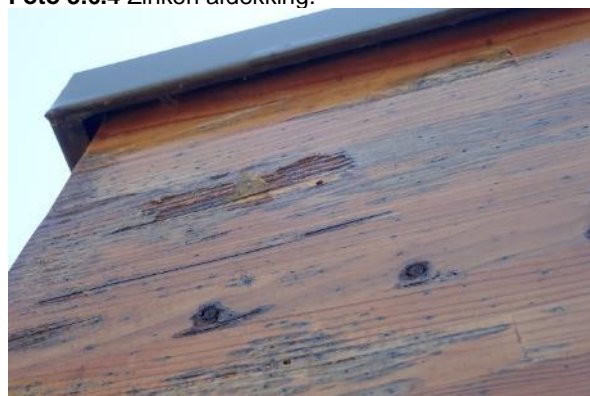
Foto 3.6.6 Afbladdering van de transparante afwerking.

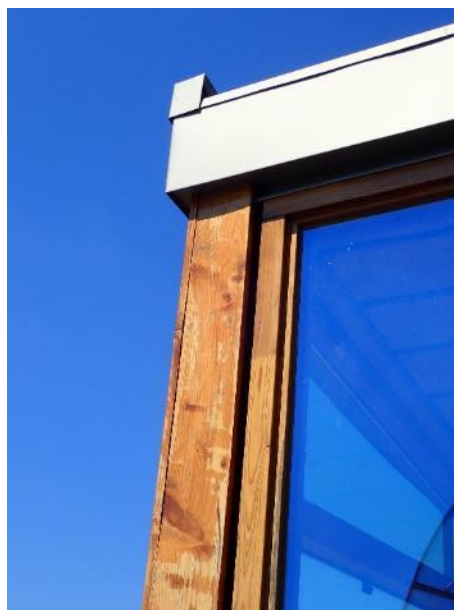
Foto 3.6.8 Coating ter plaatse van sterrenwachtoren is verweerd.

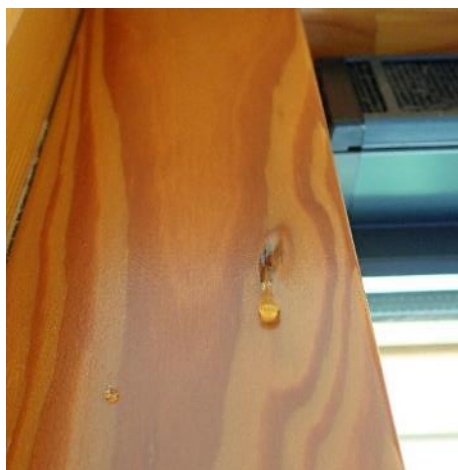
Foto 3.6.8 Lokaal harsuittreding.

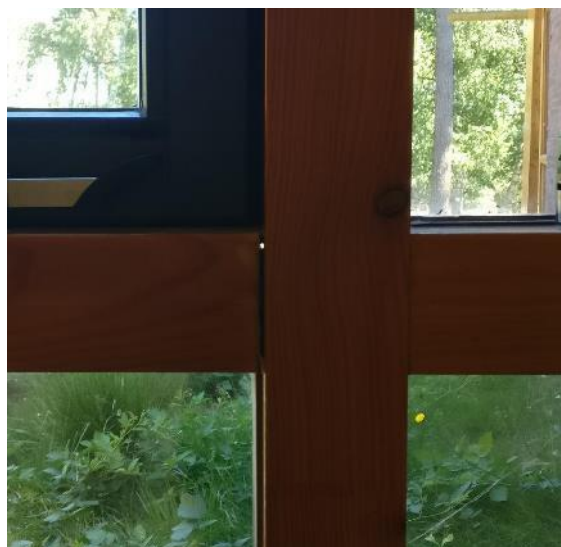
Foto 3.6.9 Op een enkele plek stond de kozijnverbinding helemaal open tot buiten. Waarschijnlijk door een bouwkundige fout.

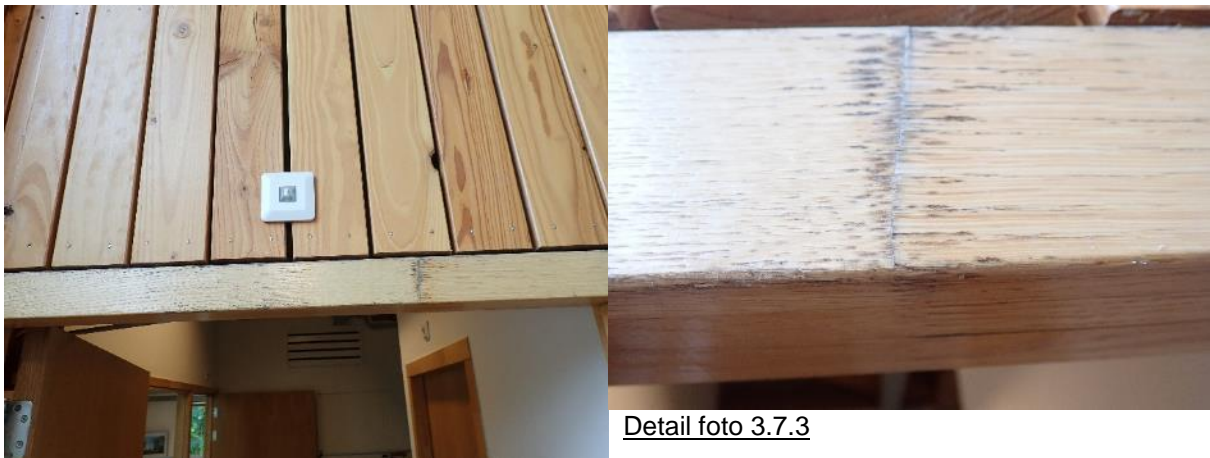
Detail foto 3.7.3

De Amerikaans eiken binnenkozijnen en binnendeuren zien er goed uit en functioneren goed. Wel is wat delaminatie waargenomen en een niet gesloten verffilm waardoor verkleuring (verwerking) heeft plaatsgevonden, met name in de vaten van het vroeghout. Verder zijn diverse open verbindingen waargenomen.

Foto 3.7.3 Strepen op Amerikaans eiken delen van de binnenkozijnen. Ter plaatse van de vingerglas is deze verkleuring duidelijker aanwezig

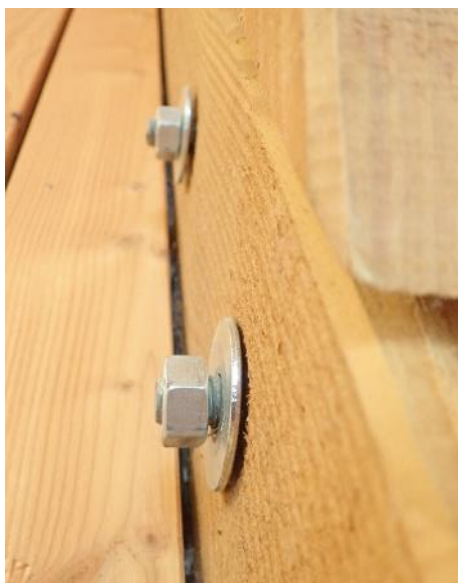
Foto 3.7.6 De bevestigingsmiddelen van de douglas spanten dienen handvast te worden gedraaid.

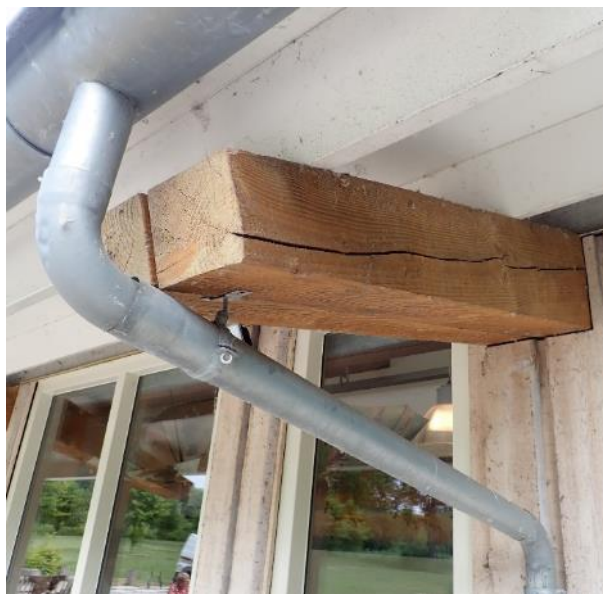
Foto 3.7.7 Het plaatsen van een hemelwaterafvoer ter plaatse van de douglas spanten brengt risico met zich mee.

De massieve douglas spanten lopen vanuit binnen door naar buiten. Buiten liggen de spanten volledig onder dak en is risico op te grote vochtbelasting niet groot. Echter plaatsing rondom een waterafvoer is natuurlijk onnodig risicovol (foto 7).

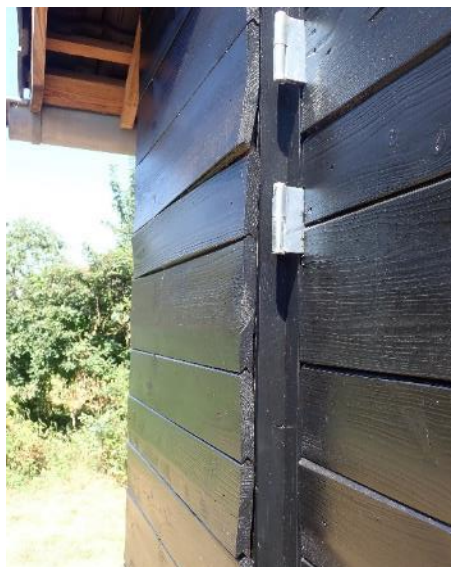
**Foto 3.8.4** geveldelen door zon kromgetrokken.

Het risico op vervorming van de rabatdelen is groter bij een zwarte verflaag. Hierbij wordt het hout door zoninstraling erg warm en droogt de voorzijde uit terwijl het vocht naar de achterzijde geduwd wordt. De afwijkende V-verbinding tussen de delen is niet sterk genoeg om de gevel strak te houden. Volgens de eigenaar zijn de geveldelen te nat geworden na het aanbrengen van de coating en hebben voor plaatsing niet meer kunnen drogen. Dit is ook een risico-aspect voor vervorming. De buitenkozijnen hebben ondanks hun grote dimensies geen gebreken. Wel zijn door de forse afmetingen, scheuren tussen de kunststof laagreliëfonderdorpels van de grote hefschuifpuien ontstaan ten gevolge van krimpen en uitzetten door temperatuurschommelingen. Op de binnenkozijnen, vloeren en sporen is niks aan te merken.

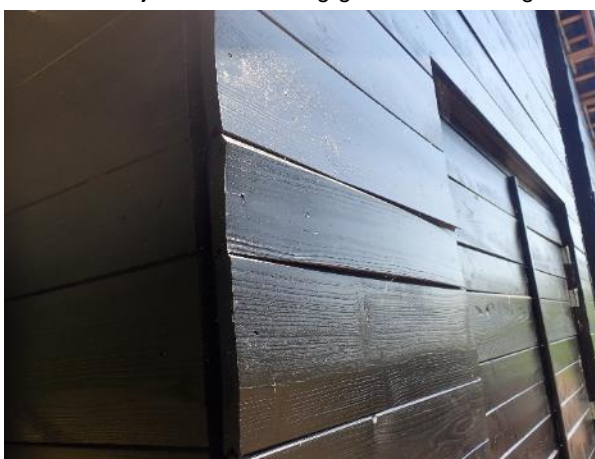
**Foto 3.8.5** geveldelen door zon kromgetrokken.

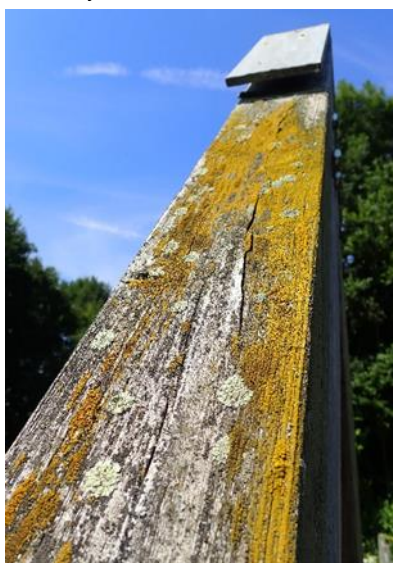
Foto 3.9.7 Draagconstructie mos aangroei door afwatering.

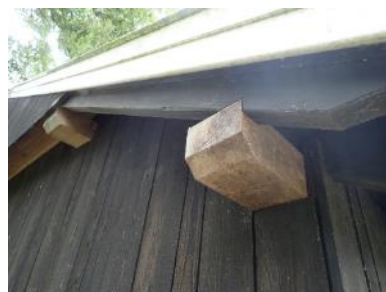
**Foto 3.11.12** Risicovolle detaillering, echter zonder schade.
