# Inspectie en advies

ir. Waldemar J. Homan/SHR

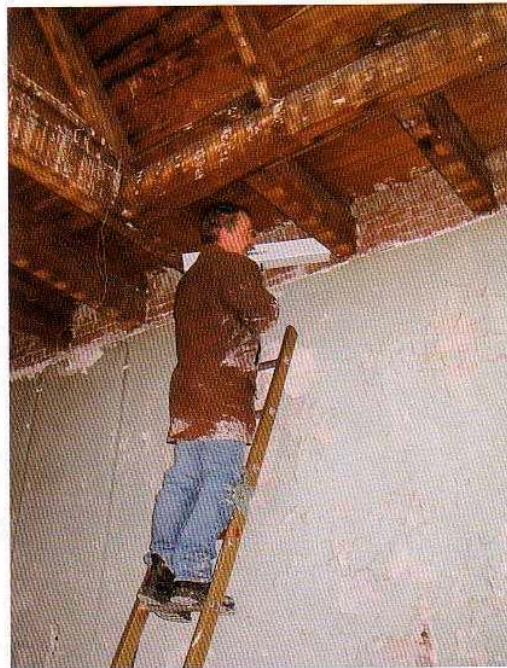
computergestuurde lange en vooral dunne boor (boorpunt  $\varnothing$  3 mm, schacht  $\varnothing$  1,5 mm). Deze boor wordt met een constante snelheid in het hout gedraaid. De weerstand die daarbij wordt

Onderzoek aan plafondbalken met Resistograaf.

ondervonden, wordt gemeten en vastgelegd. Door de weerstand uit te zetten tegen de afstand die de boor heeft afgelegd verkrijgt men een weerstandsprofiel. Wat hierin onmiddellijk opvalt, zijn de jaarringen. Het laathout heeft een hogere weerstand dan het vroeghout en dat wordt feilloos geregistreerd. Aangetaast hout laat een duidelijk lagere weerstand zien dan gezond

hout. Zelfs het type aantasting is zichtbaar in de grafieken. Schimmels laten een tamelijk geleidelijke daling zien terwijl insecten zorgen voor een scherpe begrenzing. Een bijkomend voordeel is dat op deze wijze ook de exacte locatie van een aantasting duidelijk wordt. Hoewel deze bepaling strikt genomen destructief is, is ze in de praktijk zeer geaccepteerd, immers de 'destructie' bestaat slechts uit een gaatje van 3 mm. In dit geval was er vooral goed nieuws voor de opdrachtgever: de vloer bleek vrijwel overal in orde te zijn en geschikt voor het beoogde doel.

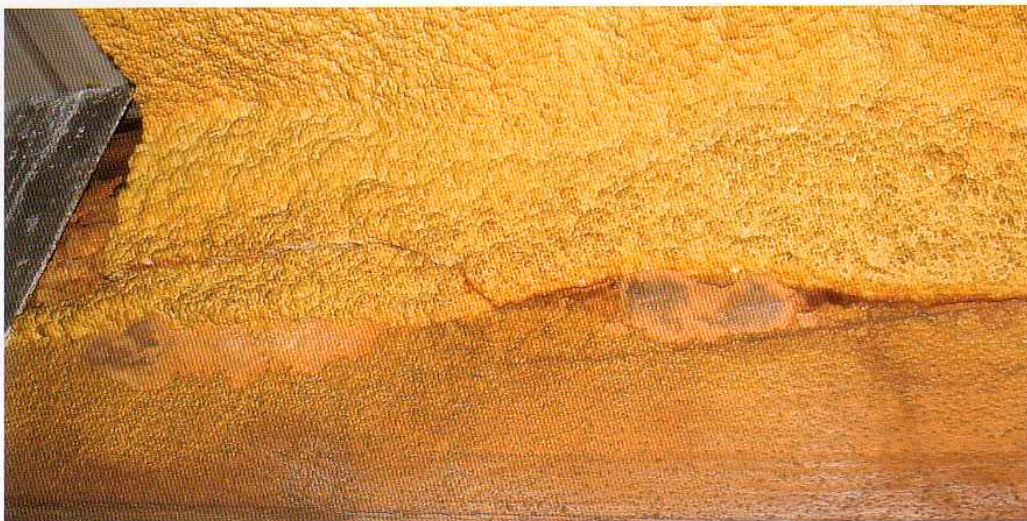
In een loods die is gebouwd met gelamineerde houten scharnierspanen en met houten gordingen worden natte goederen opgeslagen. Door deze goederen heerst er in de ruimte een zeer hoog luchtvochtgehalte. Het dak van de loods bestaat uit metalen golfplaten. Deze hoeven door uitstraling maar iets af te koelen of er slaan grote hoeveelheden vocht aan tegen het metaal oppervlak. Het gevolg is dat het in de loods 'regent', een zeer ongewenste situatie. Om dit op te lossen is het metalen dak aan de binnenzijde geïsoleerd met een PUR-schuimlaag. Helaas is deze oplossing niet zo gelukkig gekozen. Er blijkt vocht te condenseren in de schuimlaag en dit

Aangetaste gording; vruchtlichamen van de schimmel op de grens van het schuim en het hout.

vocht accumuleert en zakt zelfs uit. Het vocht blijkt vervolgens de houten gordingen en balken nat te maken met als gevolg daarvan een beginnende houtaantasting door schimmels. Dit is een typisch bouwfysisch probleem dat in vele varianten in de praktijk aangetroffen wordt. Het komt

zo veel voor, dat SHR hiervoor een standaard programma ontwikkeld heeft waarmee de situatie doorgerekend kan worden. In feite gaat het daarbij vrijwel altijd om de diffusie van water en om de geleiding van warmte van binnen naar buiten. Iedere laag in een constructie heeft een bepaalde weerstand tegen waterdampdiffusie en heeft een bepaalde thermische isolatiewaarde. Daarmee kan de evenwichtstoestand in ieder deel van de constructie berekend worden en kan dus ook vastgesteld worden of er in de isolatie of elders condensatie kan optreden. Dit laatste moet ten alle tijden vermeden worden. Door een gedegen inzicht in deze tak van de fysica kan een gericht praktijkadvies gegeven worden. Hiermee kon het probleem van de natte loods weggenomen worden. Daarnaast is een gedetailleerd advies gegeven over de deels aangetaste houten constructie. Dit was alleen mogelijk door een nauwkeurige opname van de staat van de constructie.
