Gewaterd hout in de monumentenzorg

René Klaassen¹ – Hans Gierveld²

¹ SHR Hout Research Wageningen

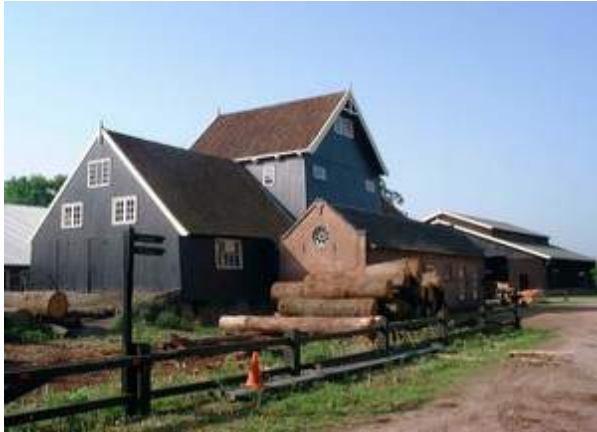
foto oude zagerij

Zagerij Twickel heeft een lange historie waarin de bewerking en het wateren van hout bijna altijd centraal heeft gestaan. In 1772 heeft de toenmalige eigenaar van het landgoed Twickel Carel George graaf van Wassenaer Obdam een zagerij uit de Zaanstreek naar het landgoed gehaald. Zijn doel was de economie van de regio te versterken. De op windkracht werkende zaagmolen werd gebouwd aan het eind van de Twickelervaart. De Graaf liet deze vaart graven voor het transport van om goederen van en naar het westen van het land. Watertransport was in die tijd enige vorm van zwaar transport. In deze eerste periode werd rondhout via de houtmarkten in Twente aangevoerd op Twickel verzaagd en naar de Zaanse scheepsbouwers verkocht. Het te verzagen rondhout werd bewaard in de kolk van de houtzaagmolen. Een kolk is een watergat van waaruit de te zagen bomen met een lier de zagerij in werden getrokken. Doordat de bomen in het water lagen kon men de stammen gemakkelijk selecteren en naar de hellingbaan brengen. Over deze baan trok men ze de houtzaagmolen in. Dit was in die tijd de traditionele manier van houtopslag en voor Twickel eigenlijk het begin om hout te wateren, alhoewel het in die tijd niet hierom gedaan werd. Op het landgoed Twickel wordt nog steeds hout gezaagd. Eerst op windkracht, daarna op stoom en tenslotte op elektriciteit. Naast de oude houtzaagmolen is een nieuwe zagerij verzeen met een moderne bandzaag installatie. De houtzaagmolen is van kop en wieken ontdaan bij de introductie van de stoommachine. In 1989 is de houtzaagmolen volledig gerestaureerd en zaagt nog steeds hout. Vrijwilligers beheren deze oude zagerij. Het interieur in de oude houtzaagmolen is nog aanwezig en geeft een beeld hoe vroegere werd gewerkt. Het landgoed Twickel is rijk aan monumenten en voor het onderhoud en restauratie is vaak hout nodig en bij voorkeur wordt hout van het eigen landgoed gebuikt. Omdat we het hout graag op een oorspronkelijke manier willen toepassen en omdat we het gevoel hadden dat wateren een meerwaarde aan het hout kon geven zijn we sinds 1994 weer grenen en eiken stammen gaan gewaterd. Dit wordt gedaan in een afgesloten gracht in de omgeving van de Zagerij. Deze werd vroeger ook gebruikt voor het opslaan en wateren van hout. Het peil in de Oelerbeek is verlaagd. Waardoor de stroming van het water kunstmatig tot stand moeten brengen. De stroming hoeft niet veel te zijn. Als de vrijkomende stoffen maar afgevoerd worden. De stammen worden er met een kraan ingelegd en minstens een jaar later halen we ze er weer uit. Als de stammen er uit komen valt op dat de bast er makkelijk af gaat en zit er een slijmerige laag rond het hout. Deze slijmlaag zie je ook op het wateroppervlakte liggen. Als het hout uit het water komt dat stinkt het naar zwavel. De stammen liggen meestal enkele

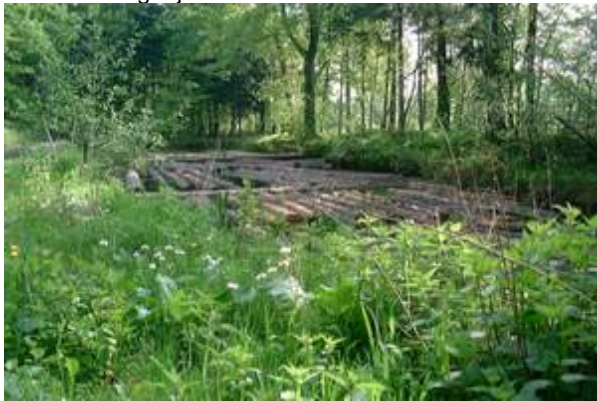
foto van het wateren in afgesloten gracht

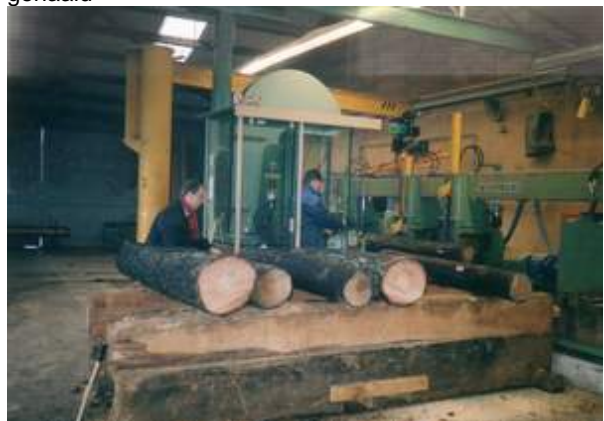
foto gevelbekleding op Twickel van gewaterd grenen /eiken

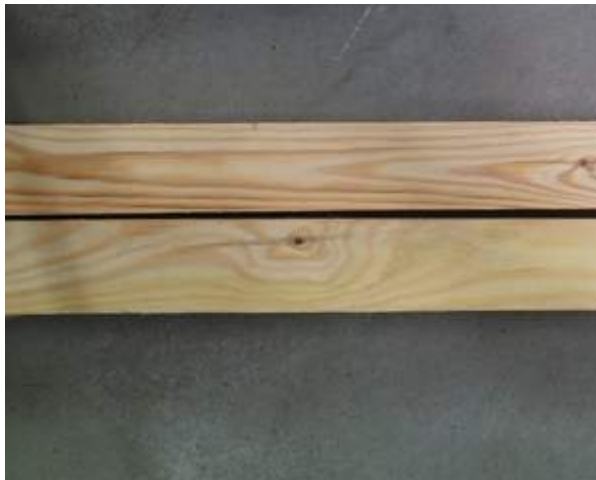
foto kleurverschil door wateren (onder gewaterd)

Verder bleek uit de monsterverwerking en uit het terugdrogen na impregneren, dat gewaterd grenen opvallend spanning- en scheurvrij is. Tijdens het wateren ontstaat wel een oppervlakkige verkleuring (zie foto). De verkleuring is zo oppervlakkig dat het gebruik niet gehinderd wordt. Verder ontstaat er een onaangename geur die echter na enkele weken verdwijnt. Deze geur en kleurverandering zijn het resultaat van bacterieactiviteit die het hout plaatselijk koloniseert. Het heeft ook effect op de vochthuishouding, omdat het spinthout plaatselijk opener van structuur wordt. Van deze meer open structuur is in het verleden al melding gemaakt in verband met afwerkingsproblemen. Bij transparante afwerking van gewaterd grenenspint wordt door de meer open structuur plaatselijk meer lak opgenomen en omdat in alle transparante lakken wat pigmenten aanwezig zijn, leidt dit tot plaatselijke hogere pigmentconcentraties en dus tot vlekken; hetgeen ongewenst is. Dit is dus een risico bij het afwerken van gewaterd hout met een transparante gepigmenteerde lak.

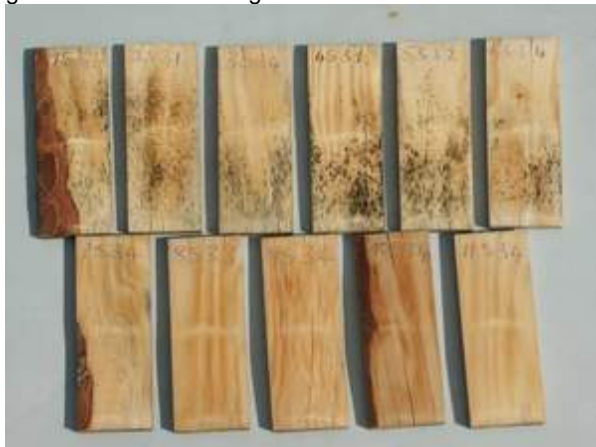
foto verblauwingsproef (onderste plankjes niet gewaterd)

Gewaterd grenen wordt wel minder snel door houtverkleurende schimmels gekoloniseerd, met andere woorden het verblauwt iets minder snel. (zie foto). Blauwschimmels groeien in hout dat een open structuur heeft (zoals grenenspint) en waarin veel suikers zitten (spinhout). Door wateren logen suikers uit of worden ze afgebroken waardoor het hout minder aantrekkelijk voor verblauwing wordt. Uit de proeven blijkt echter ook dat als gewaterd hout lang genoeg nat buiten in de zon staat, het toch wel verblauwt. Mogelijk heeft een verlenging van de periode van wateren of verhoging van de waterstroomsnelheid tijdens het wateren een positief effect op de weerstand tegen verblauwing. De afwezigheid van suikers zorgt er ook voor dat gewaterd grenen minder interessant is voor sommige insecten die graag in hout komen met extra voedingstoffen.

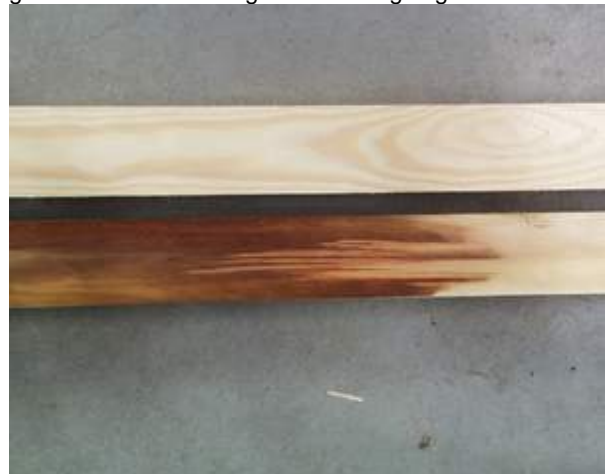
foto verkleuring door wateren

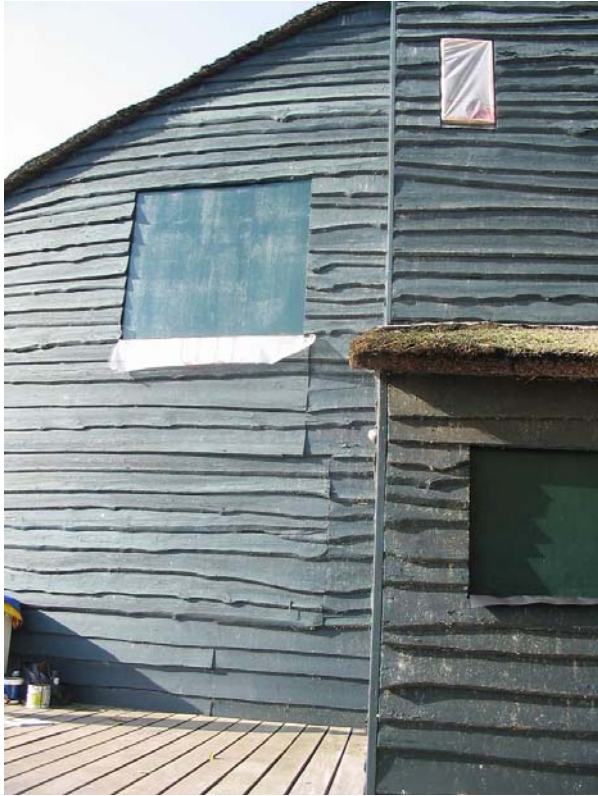
Achterzijde Braamakker voor restauratie, let op geen bies meer en wisselende schaaldeelbreedte

Aan de zuidwestzijde waren de gevelvlakken al eens vervangen met vuren schaaldelen van slechte kwaliteit. Die waren opnieuw bezig te vergaan. Aan de noordoostzijde waren de oorspronkelijke delen nog aanwezig, maar ze waren gescheurd en kromgetrokken.

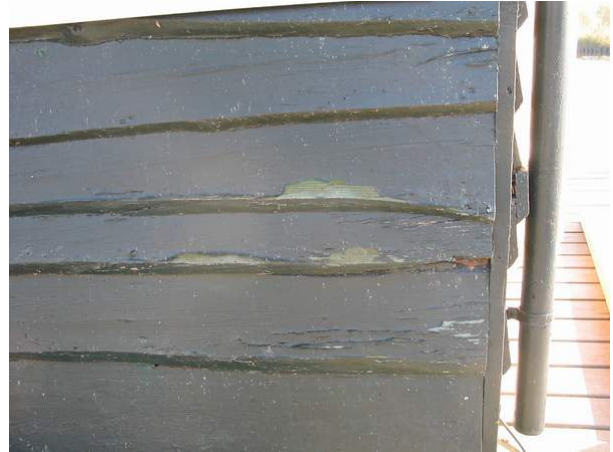
foto oude opbouw verflagen op oude gevelbekleding met rot, let op oude lagen waren impregnerend nieuwe lagen filmvormend (meer vochtafsluitend)

De buitenbekleding was gemaakt van inlands grenen schaaldelen die in de beginjaren met een open verfsysteem waren behandeld. Dat heeft positief effect gehad op de levensduur van het hout. De laatste jaren is gewerkt met een minder open verfsysteem waardoor het hout langdurig nat bleef en ging rotten.

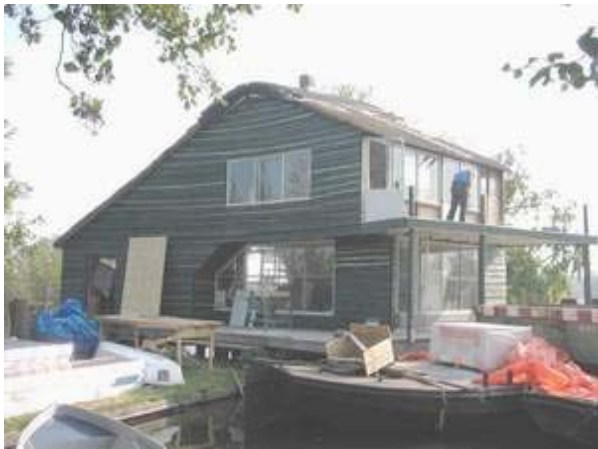
Braamakker tijdens de restauratie 2003

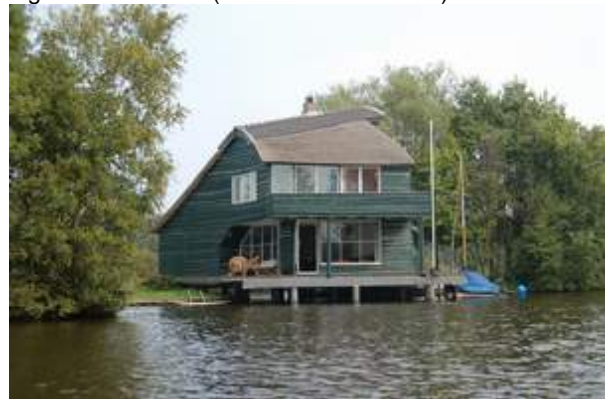
Braamakker na de restauratie 2005

Toen er voor de restauratie van het monumentale zomerhuis Braamakker aan de Loosdrechtse plassen, Nederlands hout moest worden gekozen om te worden toegepast aan de gevel, was gewaterd grenen een logische keuze. Om de duurzaamheid te waarborgen is het hout met een milieuvriendelijk product geïmpregneerd (vacuüm druk). Daarnaast zijn er testen ingezet om de mogelijkheden te onderzoeken of gewaterd hout ook voldoende bescherming krijgt als het product met de kwast wordt aangebracht. Met name door de meer open structuur van het gewaterde grenen blijkt dat de werkzame stof zo goed in het hout dringt, dat een kwastbehandeling voldoende is. De gevelbekleding van het zomerhuis wordt

de komende jaren nog gemonitord om na te gaan hoe het gewaterde grenen zich in de toekomst gedraagt.

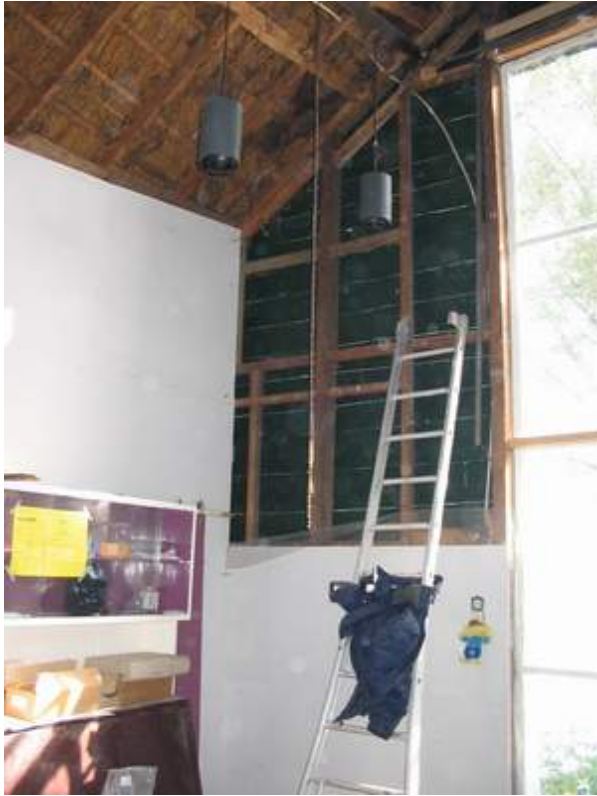
interieur braamakker, let op eenvoudige en niet geïsoleerde wand opbouw

In tegenstelling tot het bekende werk van Rietveld is Braamakker niet abstract of kubistisch. Het heeft een organische vorm die is ingepast in de water- en natuurrijke omgeving van de Loosdrechtse plassen. Het huis is gemaakt van bouwmaterialen die in het begin van de oorlogstijd nog voorhanden waren. Het bestaat in principe uit een houtskelet dat aan de buitenkant is bekleed met groengeverfde schaaldelen met witte biezen op de wankant als accent en aan de binnenkant met zachtboard. Achter de schaaldelen was kraftpapier aangebracht tegen het doorwaaien.

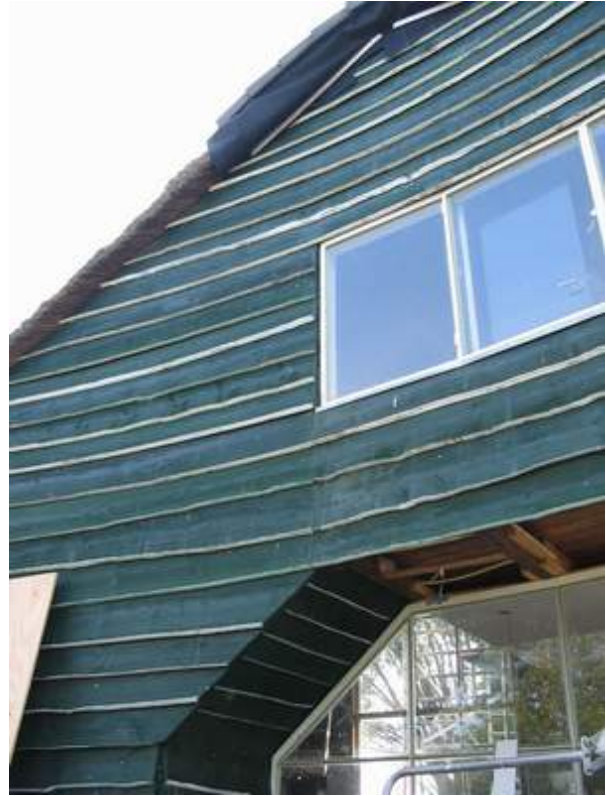
braamakker, let op witte bies op de wankant en kromming in gevel
