De onderwereld van Amsterdam

In een eerder artikel in MONUMENTEN 2006-11 is de ontwikkeling van de houten paalfundering beschreven. In dit artikel wordt in kaart gebracht met welke snelheid houtaantasting onder water door bacteriën kan optreden en welke factoren de snelheid beïnvloeden.

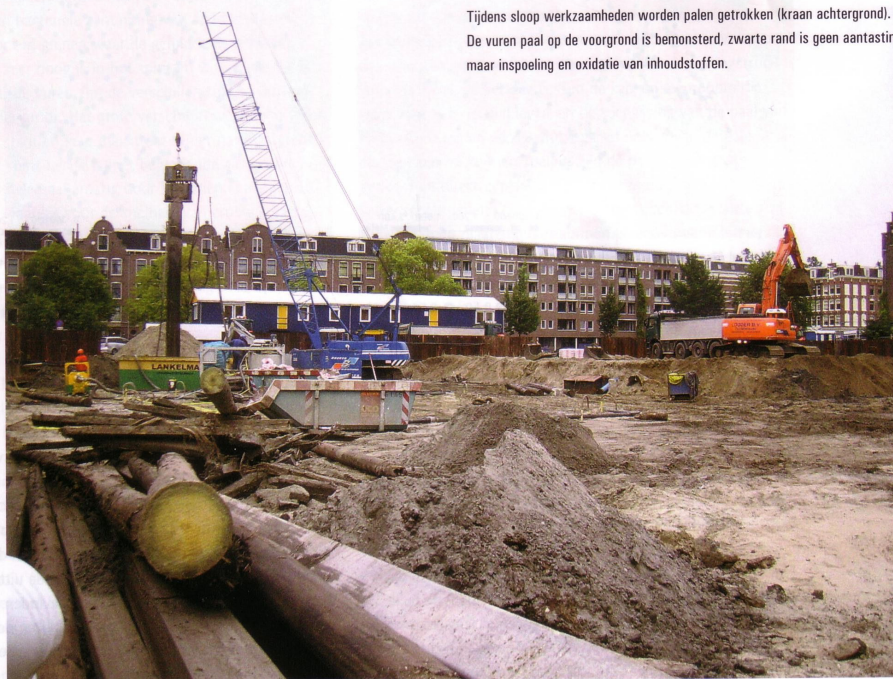
Tijdens sloop werkzaamheden worden palen getrokken (kraan achtergrond). De vuren paal op de voorgrond is bemonsterd, zwarte rand is geen aantasting maar inspoeling en oxidatie van inhoudstoffen.

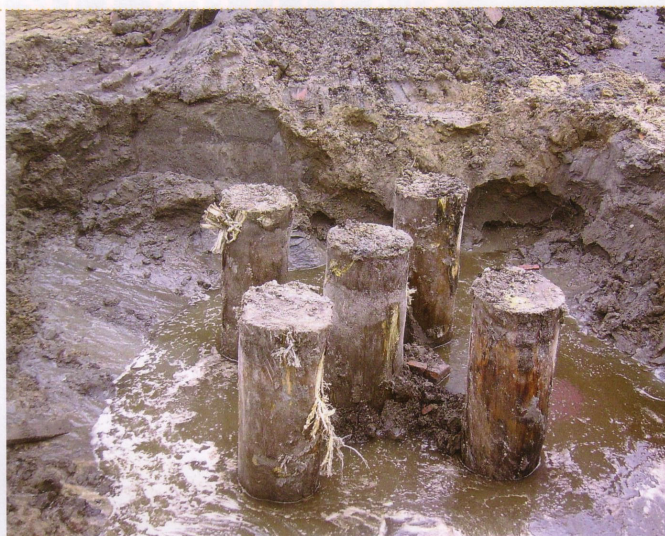
Bilderdijkstraat 50-54 in Amsterdam (2008), palen zoals ze eruit kunnen zien na jaren een gebouw te hebben gedragen.
