Fundamentpfähle aus Holz – ein wertvolles Baumaterial

Geschätzt in der Vergangenheit, vernachlässigt in der Gegenwart und viel versprechend für die Zukunft

Von Dr. René K. W. M. Klaassen*, Wageningen

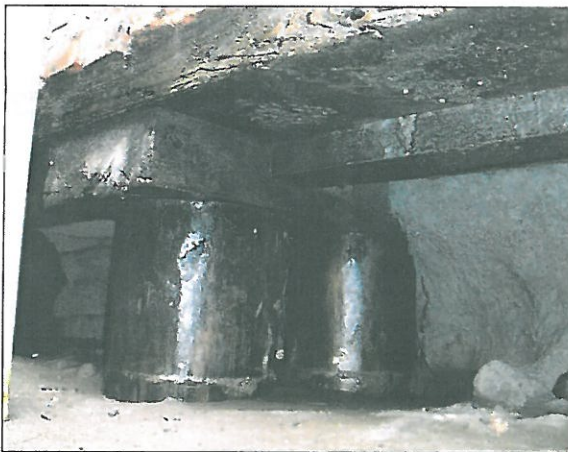
Abbildung 4 Das weit verbreitete, sogenannte Amsterdamer Fundament

durch das weiche Moor hindurch in die stabile Sandschicht getrieben (Janse 2000). Da die Tiefe dieser stabilen Untergrundsicht von Ort zu Ort variiert, brauchte jede der holländischen Städte Pfähle verschiedener Länge für ihre Fundamente. In Amsterdam mussten die Pfähle 10 bis 12 m lang sein, in Rotterdam benötigte man längere Pfähle von bis zu 18 m und in Haarlem und Den Haag wurden kürzere Pfeiler von 2 bis 6 m für eine stabile Untergrundkonstruktion benötigt (vgl. Abbildungen 4 und 5).

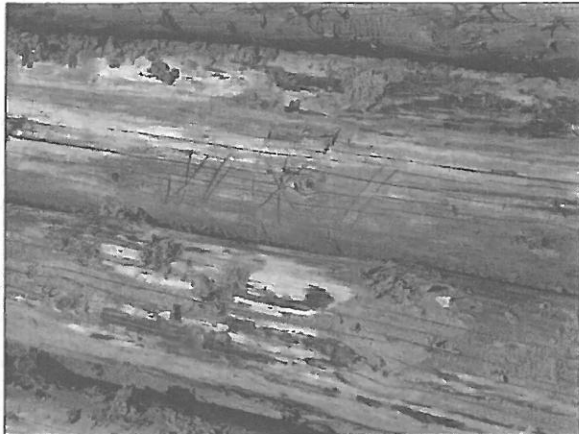
Abbildung 8 Spuren auf über 100 Jahre alten, herausgezogenen Pfahlspitzen.

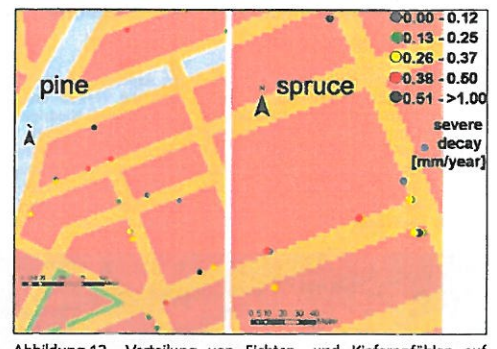
Abbildung 12 Verteilung von Fichten- und Kiefernspfählen auf kleinem Raum in Amsterdam im Hinblick auf die unterschiedliche bakterielle Zersetzung der Pfähle

Eine Fallstudie der Situation in Amsterdam hat ergeben, dass die lokalen Unterschiede im Hinblick auf Hydrologie oder Bodenchemie nicht in Zusammenhang stehen mit bakteriellen Holzzerstörungsaktivitäten. Man fand heraus, dass Pfähle gleicher Herkunft, am gleichen Ort und von der gleichen Holzart sich enorm unterscheiden können im Hinblick auf den Grad der bakteriellen Zersetzung (vgl. Abbildungen 10 und 11) und man schloss daraus, dass neben dem Splintholzanteil auch Kriterien wie die Art des Holzeinschlags entscheidend sein könnten für den Grad der bakteriellen Zersetzung. Mit zunehmender Zeit zwischen Einschnitt und Einbringung in die Erde, können die Pfähle trocknen und sind dem Bakterienbefall ausgesetzt, was ihre Diffusionsfähigkeit direkt beeinflusst (Klaassen 2009 und Overeem & Klaassen 2009).
