# Richtlijn voor onderzoek naar houten paalfundering

**Houten paalfunderingen kennen een grote variëteit in gebruikte houtsoort en -kwaliteit en in toegepaste constructie. Het beoordelen ervan is hierdoor lastig. De nieuwe richtlijn 'Onderzoek en beoordeling van houten paalfunderingen onder gebouwen' brengt eenduidigheid in het onderzoek.**

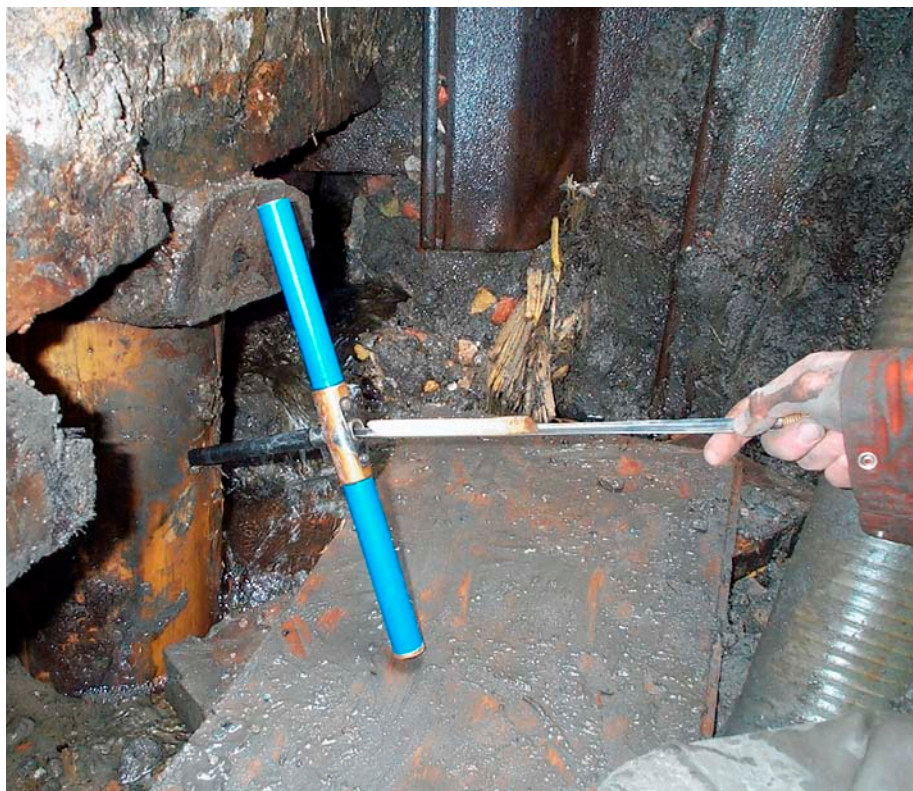
Houtmonstername uit een heipaal met een aanwasboor.

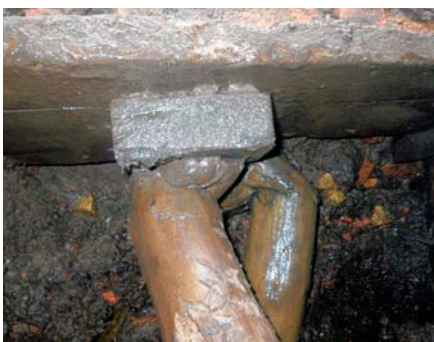
**Slecht (links) en goed functionerende fundering.**
