EIGEN HOUT BLINKT

HET CAMBIUM WAGENINGEN ONDERZOCHT

'Hout als bindend element' was de titel van het artikel in Het Houtblad nummer 3/2003 over Het Cambium in Wageningen, de nieuwe huisvesting van SKH en SHR, specialisten in hout en houttoepassingen. Welbewust is dit materiaal buiten en binnen veelvuldig ingezet. Maar hoe staat het hout er na bijna twaalf jaar bij en welke lessen zijn er geleerd?

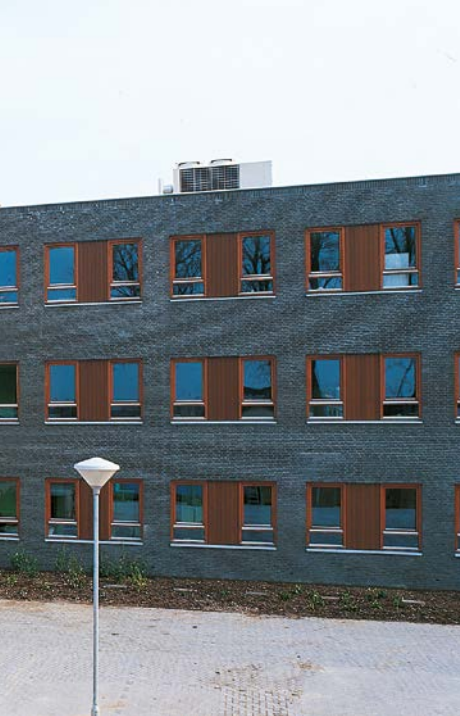
De Oregon pine kozijnen en gevelbekleding aan de achterkant (zuidzijde) zijn later dekkender gemaakt, omdat het eerste onderhoud net te laat plaatsvond, waardoor het oorspronkelijke beeld niet meer aan te houden was.

Oregon pine en lariks Dit zijn de twee houtsoorten die prominent in de gevel aanwezig zijn. Behalve voor de kozijnen is Oregon pine ook gebruikt als vakkulling ertussen en als gevelbekleding, dit laatste alleen aan de achterzijde (zuidkant) van het pand. Deze bij oplevering transparant afgewerkte gedeelten zijn inmiddels voorzien van een meer dekkende coating met een op Oregon pine lijkende kleur. Dit was een gedwongen keuze, omdat het eerste (goede) onderhoud net te lang op zich liet wachten met als gevolg dat het oorspronkelijke beeld niet meer aan te houden was. Het is alweer enkele jaren geleden dat de gevelbekleding tijdens een onderhoudsbeurt zorgvuldig is aangepakt, inclusief ventilatie, en sindsdien is het beeld stabiel. Het houtvochtgehalte ligt aan de zuid- en westzijde rond 8-12%, op beschutte plaatsen en in vakkullingen soms tot 14%.
