# Houtaantastende insecten in restauratie en renovatie (4)

**Bij herstelwerkzaamheden in houten constructies is één van de mogelijke problemen de aanwezigheid van houtaantastende insecten.** De belangrijkste daarvan zijn voorgesteld (RenovatieTotaal nummer 2), we hebben kennis gemaakt met een nieuwe methode om hun activiteit te bepalen (nummer 3) en we zagen hoe de insecten zelf die methode beïnvloeden (nummer 4). Deze keer de toepassing in de praktijk.

Tekst: Ir. Jos Creemers, projectleider houtaantasting bij SHR

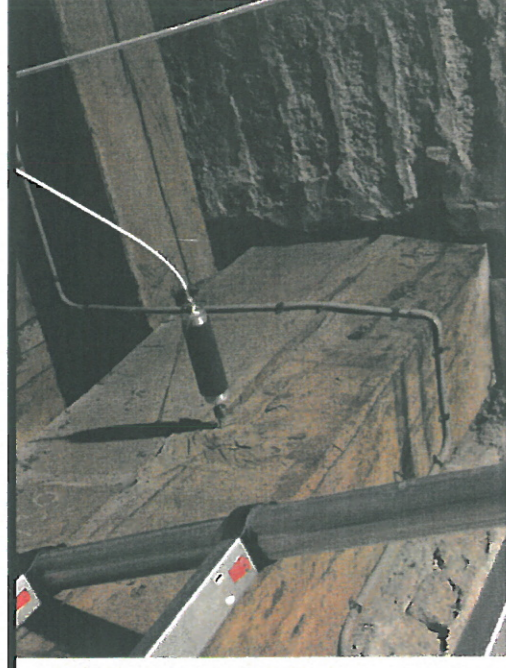
Controle bonte knaagkever in balk in toren. (foto: SHR)
