Houten paalfunderingen in de grond conserveren

In 2015 hebben we twee artikelen geschreven over de problematiek van het verlies aan draagkracht bij houten paalfunderingen en over de mogelijkheid om één van de oorzaken, namelijk aantasting van houten palen over de volle lengte door bacteriën, te stoppen. Inmiddels zijn we 4 jaar verder en zijn er verdere stappen gezet in de ontwikkeling van de conserveringsmethode.

Auteur: René Klaassen, SHR

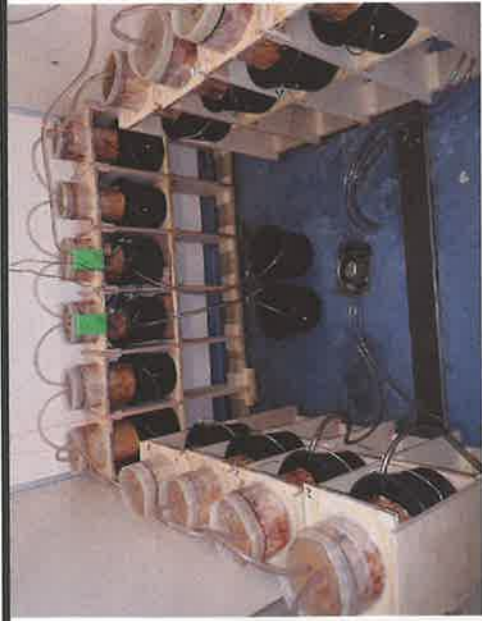
SHR heeft geëxperimenteerd om de houtstructuur te verstoppren. Via slangen wordt water op het paaloppervlak aangevoerd en het doorgelopen water wordt via de onderstaande emmers gemeten.

De experimenten waren dus succesvol, maar het monitoren van de afsluiting zoals we die uitvoerden in het lab, is niet te gebruiken in de praktijk. We werkten met stammen van 30 cm lengte, waar op de bovenkant water werd gezet en aan de onderkant het water werd opgevangen. Voor een praktijkproef hebben we dan ook een monitoringssysteem ontwikkeld, dat ook in de praktijk toepasbaar is. Samen met de universiteit van Gent hebben we sensoren getest, die hele kleine waterstromingen kunnen meten in hout. Deze sensoren bleken voldoende gevoelig te zijn om in de praktijk te kunnen worden toegepast.

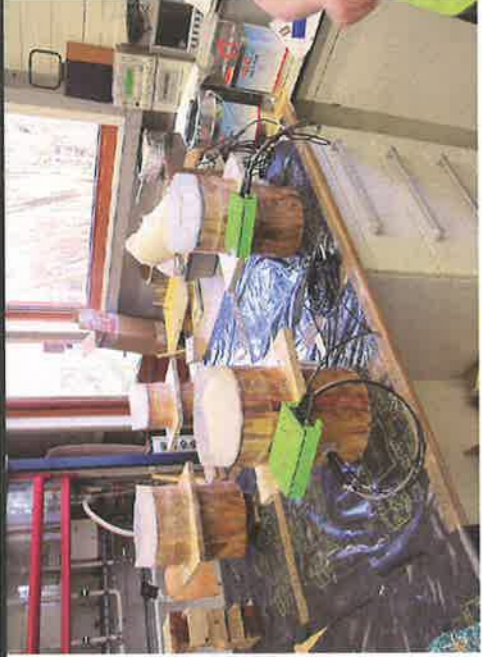
Sensoren meten de waterstroom door de paal.

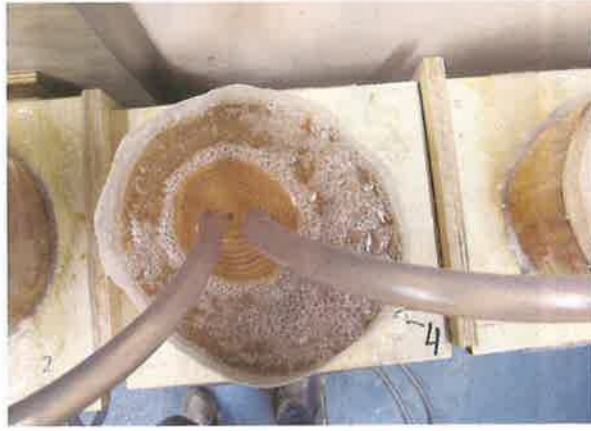
Micro-organismen die slijm produceren.

Bepaalde bodems zorgen er voor dat de houtstructuur zich sluit en houtaantastende bacteriën minder vat hebben op het hout. Belangrijker dan de bodem, zijn echter de houtsoort en de hoeveelheid spint die in een heipaal zit. Grenen palen met veel spint, vaak jonge bomen van 20-50 jaar oud, zijn hier voor het meest gevoelig. In het laboratorium hebben we als SHR de afgelopen jaren diverse testen gedaan om op een eenvoudige wijze de houtstructuur te kunnen verstoppen. Hierbij hebben we gebruik gemaakt van micro-organismen die al in de bodem zitten. Juist die soorten die slijmvormend zijn, hebben we geactiveerd.

We waren in staat om slijmproductie in een houten stam te laten ontstaan door alleen zuurstof toe te dienen,

waardoor de micro-organismen met behulp van de suikers die al in het hout aanwezig waren, zoveel slijm produceerden dat er geen watertransport door de stam meer mogelijk was. Echter, deze afsluiting liep in de tijd terug waarna we met extra toevoeging van suiker wel tot een duurzamere afsluiting kwamen. Als alternatieve methode hebben we ook waterglas gebruikt, dat we in het hout lieten fixeren. Ook deze behandeling leidde tot een duurzame afsluiting van de houtstructuur.
