## MINDER ONDERHOUD DOOR SLIMME HOUTEN KOZIJNEN

MAART 2021

HET HOUTBLAD

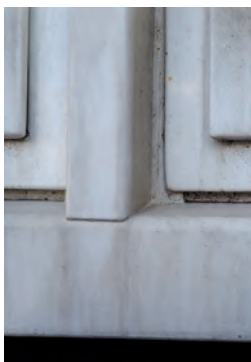
*In 2018 zijn de kozijnen nog in een uitstekende staat. De verwerking laat zien dat de onderhoudsvrije periode niet veel langer dan 10 jaar moet zijn.*

De conclusie is dus dat de kozijnen na 10 jaar nog in een uitstekende staat zijn, zelfs zonder frequente schoonmaak en onderhoud. Er is niets gevonden dat de verdere levensduurverwachting van de kozijnen zou kunnen beperken. Het verfsysteem verkeert over het algemeen nog in een redelijk goede staat. De mate van vervuiling en verwerking van de verflaag van de oudste kozijnen laat zien dat de onderhoudsvrije periode niet veel langer dan 10 jaar moet zijn, zeker niet op de meest zonbelaste zijden.
