Inspectierapport: Evaluatie van elf case studies met een toepassing van inlands hout

Rapportcode: 18.0337

Datum: 20 maart 2019

Opdrachtgever: Ministerie van Landbouw, Natuur en
Voedselkwaliteit
Bezuidenhoutseweg 73
2594 AC Den Haag

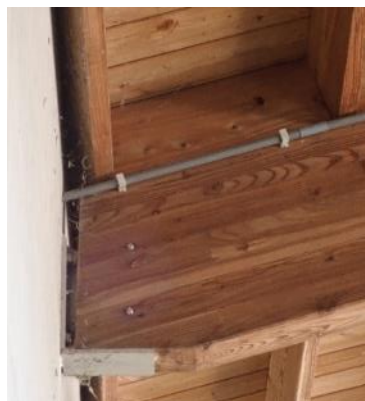
De toegepaste verbindingmiddelen zijn in RVS uitgevoerd in verband met het zoute milieu. De schoenen waarin de gordingen zijn opgelegd in de betonnen muur, zijn dermate ruim gedimensioneerd dat eventuele vochtophoping onmogelijk is (foto 3.3.4).

Foto 3.3.4: Oplegdetail. De spanten zijn tegen de betonnen muur opgelegd m.b.v. een RVS schoen en twee stiften.

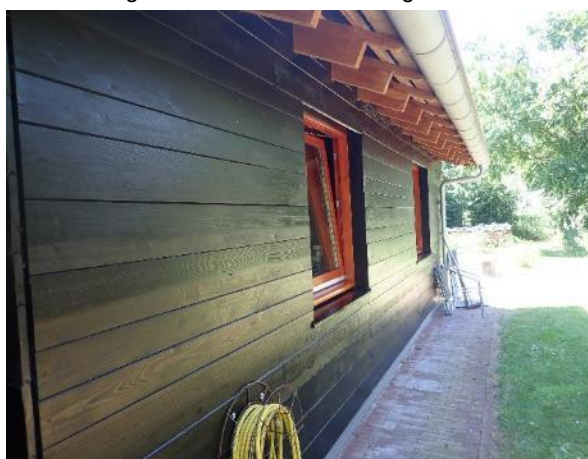
**Foto 3.8.6** gevel in de schaduw staat er nog goed bij.

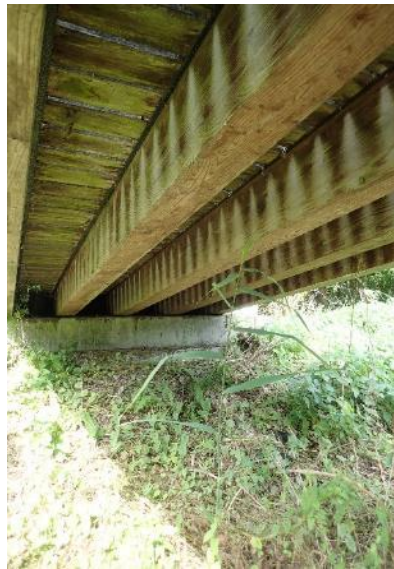
Foto 3.9.2 Onderzijde brug met liggers.

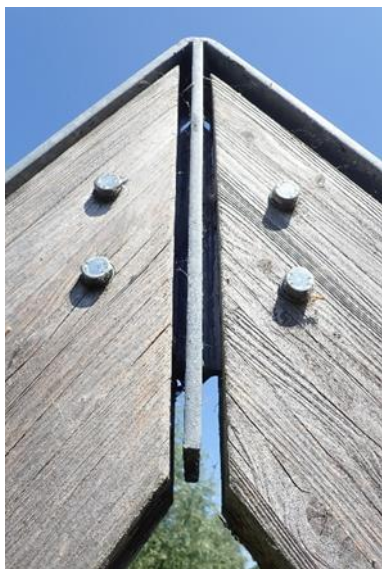
De staat van de lariks spanten is goed. Aan de bovenzijde is lichte aanslag van mos. Ook aan de onderzijde bij de aansluiting met de metalen voet, is de staat goed en lijkt er geen of nauwelijks aantasting te zijn. Wel is er enige ondiepe scheurvorming. De staat van de liggers is ook goed. Ondanks het hoge risico op aantasting bij de oplegging bij de brughoofden, is hier slecht wat aantasting aan de buitenzijde van de liggers.

Foto 3.9.4 Draagconstructie detail bovenzijde.

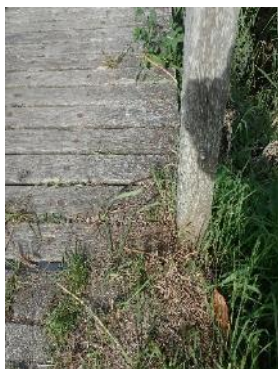
De eiken dekdelen zien er na 11 jaar nog redelijk uit. De eerste delen aan de zijde van de brughoofden zijn verrot en moeten vervangen worden. De kwaliteit van de andere delen rond de brughoofden zijn al behoorlijk verweerd en aangetast en zullen ook op korte termijn vervangen moeten worden. Verder naar het midden van de brug toe is de aantasting van de delen minder. Wel hebben alle delen een verweerde / aangetaste bovenzijde van enkele millimeters en in scheuren is de

Foto 3.9.13 Dek aansluiting weg, aantasting eerste planken.

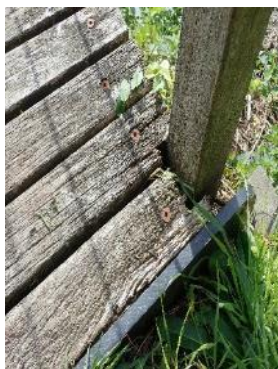
Foto 3.9.14 Dek aansluiting weg, aantasting eerste planken.

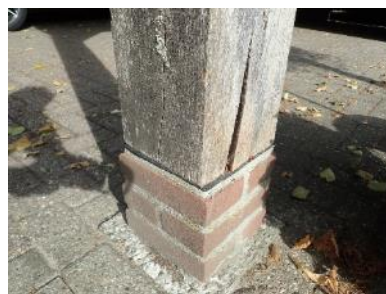
Foto 3.10.6 Aansluiting staander op stenen poer voorzijde.

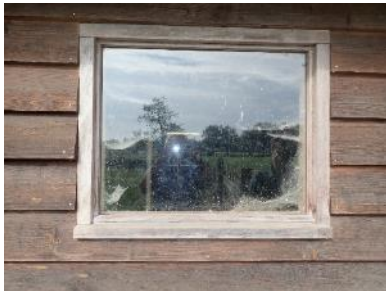
Foto 3.10.10 Zijkant (noordwest), rabat strak rond raam.

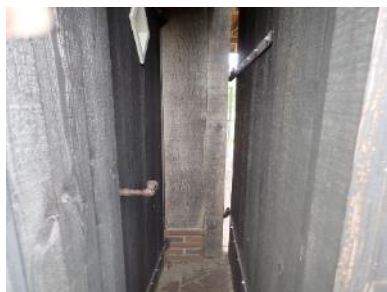
**Foto 3.11.9** Actieve gewone houtworm in hardboard.
