# Meer mogelijk met Nederlands hout

De Nederlandse overheid stimuleert niet alleen de uitbreiding van bos, maar ook het gebruik van Nederlands hout in de bouw. SHR, Probos en Staatsbosbeheer kijken daarom samen naar de potentie van Nederlands hout in de bouw. Verderop in dit nummer bespreekt Probos de potentiële houtproductie uit Nederlands bos. In dit artikel gaat SHR in op het gedrag in bouwtoepassingen – en dan blijken lariks, douglas en eiken het best te scoren.

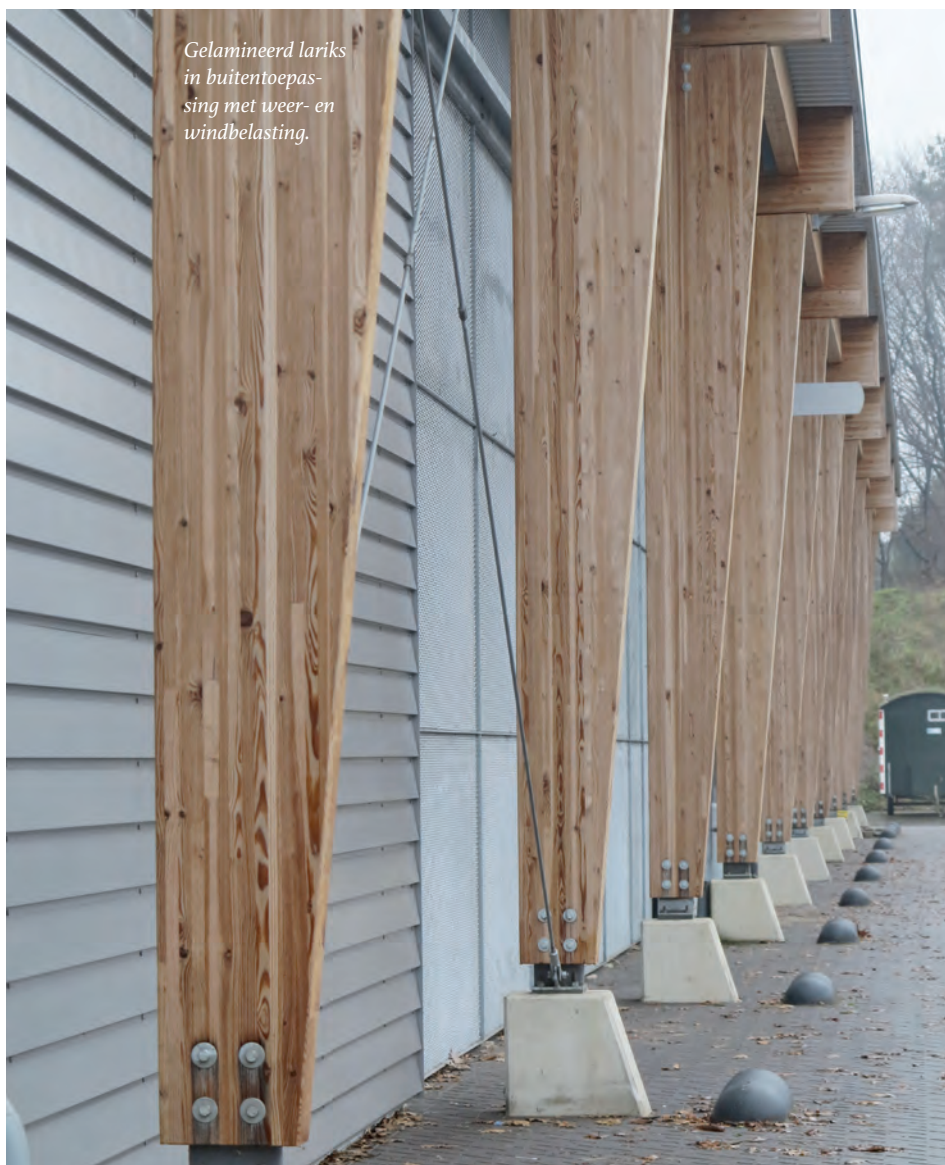
*Gelamineerd lariks in buitentoepassing met weer- en windbelasting.*

In slechts één van de onderzochte projecten bevond de gelamineerde houtconstructie zich geheel binnen. In dit 23 jaar oude gebouw functioneerde de constructie nog steeds prima waarmee de levensduur feitelijk oneindig is. Bij de andere projecten stonden de gelamineerde spanten buiten, maar waren ze in meer of mindere mate beschermd. De bescherming was het minst bij een brugconstructie waar het dek alleen de liggers beschermd en de staanders volledig in weer en wind stonden, maar waar door slimme detaillering het kopse hout een goede bescherming genoot.

In de andere gevallen was de constructie min of meer overdekt en had het spint of kernhout nergens last van rot, ook niet op plaatsen met veel vochtbelasting. De oorzaak hiervan ligt in een hoge vingerlas- en lamineer kwaliteit en in een goede detaillering die weliswaar waterbelasting toelaat, maar waterophoping voorkomt door correcte droogmogelijkheden. Nederlands lariks staat bekend om zijn hogere harsgehalte, wat uitstekend is voor zijn weerstand

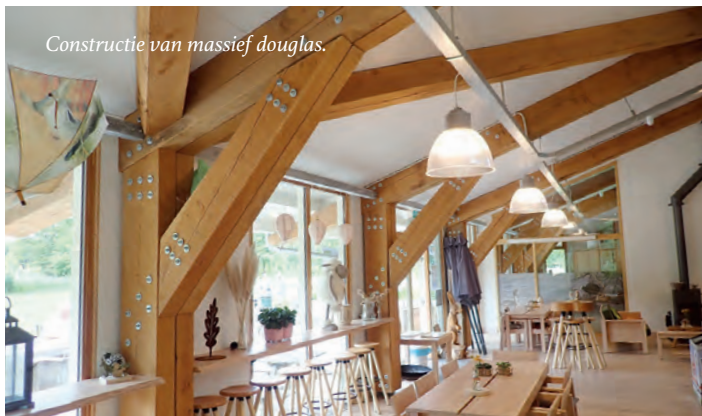
Constructie van massief douglas.

In constructies met massieve balken droogt hout bijna altijd in het werk. Hoewel er dan enige scheurvorming optreedt, mag deze niet te groot zijn en de constructieve sterkte in gevaar brengen. Grote scheuren zijn ook om esthetische redenen ongewenst. De bezochte projecten bevestigden dat een goede keuze in houtsoort, houtkwaliteit en detaillering te grote scheurvorming kan voorkomen en dat bij sterk geëxponeerde constructies aantasting te vermijden is.

SHR bestudeerde constructies van douglas, lariks en eiken: deze drie houtsoorten leveren nooit 100% spintvrije massieve balken op. Voor binnentoepassingen is dat geen probleem, maar buiten moet vochtophoping vermeden worden. Dit werd bereikt door slimme detaillering en een ontwerp te kiezen met voldoende ventilatie: constructies met een leeftijd tot 15 jaar bleken schadevrij en onderhoudsvrij. Eén van de projecten had een onderdak van

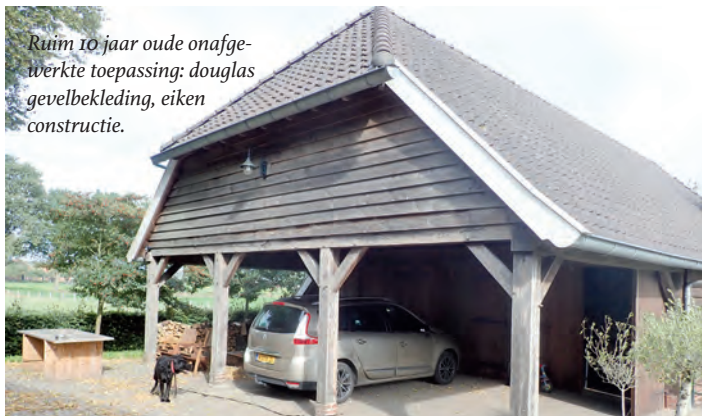
Ruim 10 jaar oude onafgewerkte toepassing: douglas gevelbekleding, eiken constructie.

Zes projecten met een gevelbekleding van Nederlands hout tonen aan dat de wijze van toepassing en bewerking cruciaal zijn voor de kwaliteit van de gevelbekleding. Een goede gevel is homogeen in uiterlijk en waterkerend, wat werd bereikt met alle toegepaste houtsoorten (lariks, douglas, grenen en eiken). Lariks, douglas en grenen zijn gedroogd en met spint verwerkt, terwijl eiken spintvrij en niet gedroogd is toegepast. Het hout in de gevels was niet afgewerkt of voorzien van een niet-filmvormende coating. De 3 tot 23 jaar oude projecten zagen er over het algemeen prima uit. Het hout inclusief spint was nergens aangetast, hoewel de houten delen slechts bij één project verduurzaamd waren. Geschaafd rabat wordt in de timmerin-

dustrie als risicovol gezien - en juist bij het ene project van dertien jaar oud dat is uitgevoerd met geschaafde onbehandelde lariks delen werd veel afschaling waargenomen. Bij een goed functionerende gevelbekleding is de uitvoering van de achterliggende constructie belangrijk, zodat er voldoende ventilatie is en het rabat goed wordt gemonteerd. Bij twee projecten bleek de achterliggende constructie niet correct, wat leidde tot onacceptabele vervormingen. Grenen kwam slechts in één project voor. Deze houtsoort kan alleen worden toegepast als er geen enkele kans is op vochtophoping. Goed uitgevoerde projecten, zeker zonder afwerking, hebben geen of nauwelijks onderhoud nodig en kunnen nog jarenlang hun functie als gevelbekleding vervullen.

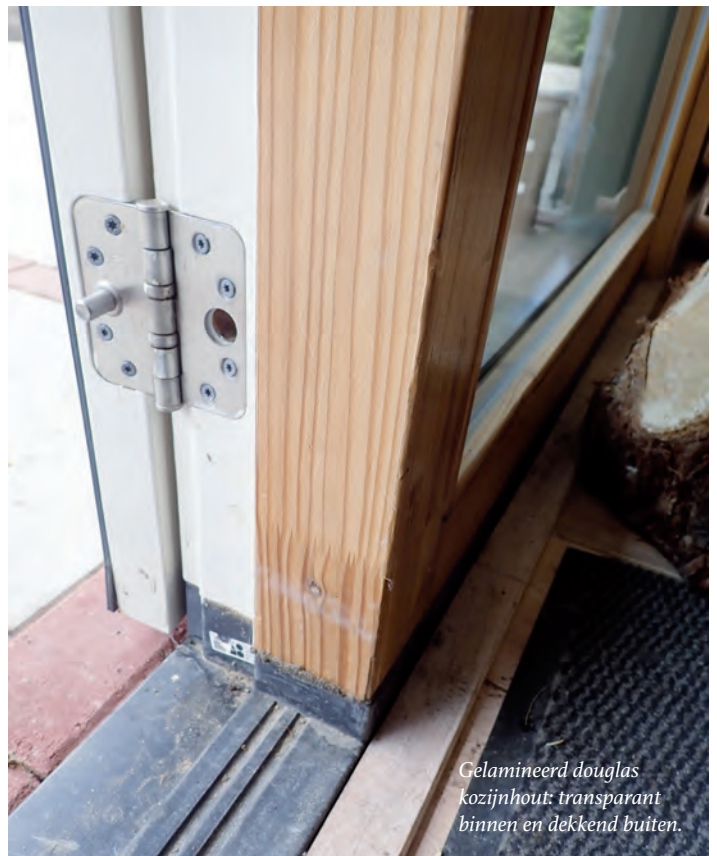
Gelamineerd douglas kozijnhout: transparant binnen en dekkend buiten.

houd en open hoekverbindingen. In een tweede, relatief jong project van drie jaar was het gelamineerde en gevingerlaste kozijnhout aan de buitenzijde dekkend geschilderd en aan de binnenzijde transparant afgewerkt. Dit is een elegante wijze van toepassen want aan de buitenzijde geeft dit een goede bescherming en aan de binnenzijde laat dit de houtstructuur - en daarmee de herkomst van het materiaal - mooi zien. Bij een derde project van tien jaar oud had de detaillering van het kozijn veel aandacht gekregen. Zo bestond de onderdorpel uit een hardhoutsoort met een hogere natuurlijke duurzaamheid en was het afwerkingsniveau hoog. Hoewel de kozijnen in dit project nog niet zijn onderhouden, en sommige ook behoorlijk door weer en wind worden belast, zien ze er nog goed uit. Het oudste project waarin kozijnen van gevingerlast en gelamineerd lariks zijn toegepast is 23 jaar oud. In dit reguliere project werden ze, net als bij veel andere naaldhouten kozijnen uit de jaren negentig, geleverd met openstaande verbindingen. Daar waar de openstaande verbindingen een hoge vochtbelasting hadden, zijn in de afgelopen jaren reparaties met nieuw hout uitgevoerd.

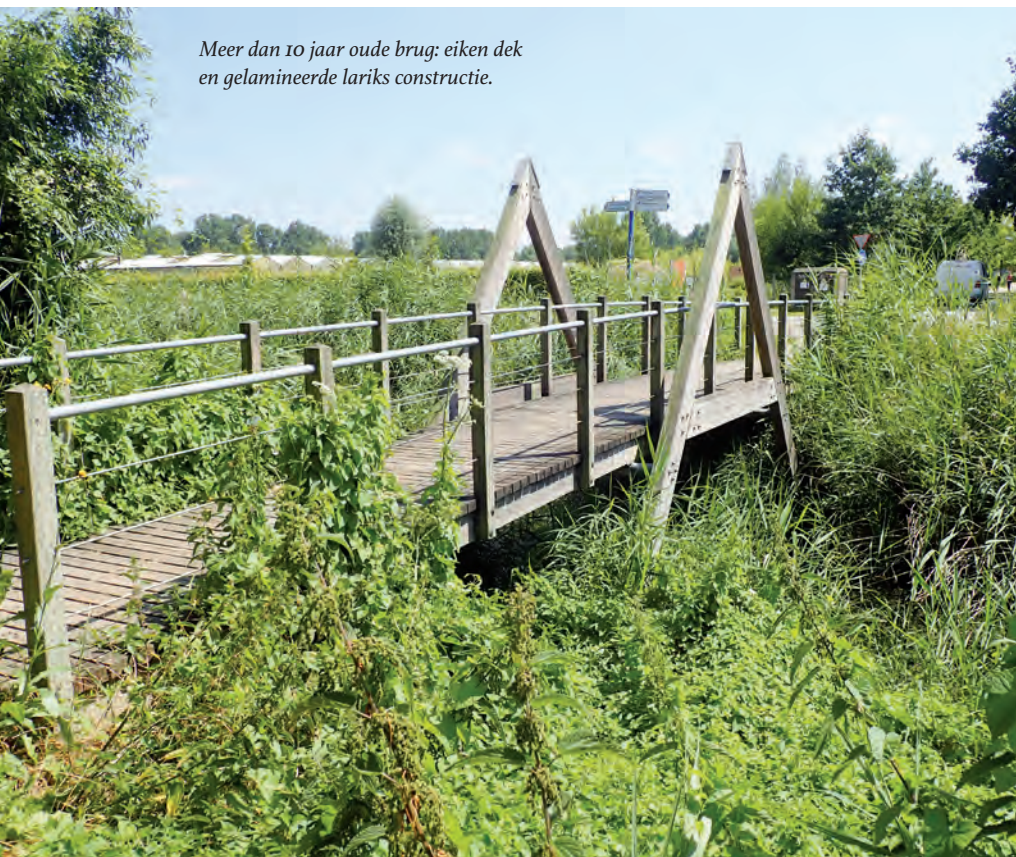
Meer dan 10 jaar oude brug: eiken dek en gelamineerde lariks constructie.

SHR bekeek ook een elf jaar oude voetgangersbrug met een enigszins tegen weer en wind beschermde gelamineerde en gevingerlaste lariks constructie en een loopdek van onbeschermd eiken. De belasting op het hout is hier groot, zeker bij de oplegging van de brug waar de dekdelen in het zand en tussen de begroeiing liggen. Hoewel het dek zijn functie nog wel vervult, is het toe aan onderhoud of vervanging. Misschien had deze ingreep nog enkele jaren uitgesteld kunnen worden als de dekdelen goed hadden kunnen ventileren. Maar gezien deze toepassing is de levensduur van de dekdelen niet ongebruikelijk voor een houtsoort als eiken, dat een duurzaamheid in grondcontact kan hebben van klasse 4.
