# Houtaantasting...

maar niet door beestjes!

**Tussen de vele kriebelaars en krabbelaars die wij als plaagdiermanagers mogen aanpakken nemen de houtaantastende schimmels een aparte plaats in. Op je bewijs van vakbekwaamheid staan ze zelfs speciaal genoemd. Hoe zit dat met die houtrotverwekkende schimmels?**

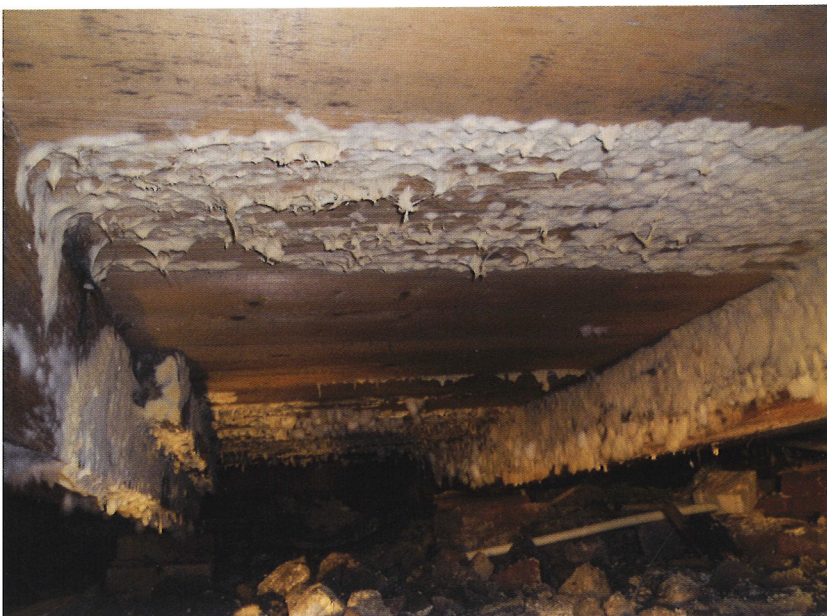
Onderzoek kruipruimte: hier is mycelium van huiszwam aanwezig.  
Foto: Van Lierop B.V., Alphen aan den Rijn

Als je bij een zwamgeval wordt geroepen, is daarom het vinden van de vocht oorzaak één van de belangrijkste onderdelen. Daarnaast moet je goed in kaart brengen tot waar de zwam overal zit en dat is niet altijd even duidelijk. Zo kan huiszwam door muren heen groeien. Hij kan ook makkelijk meters maken achter een iets los zittende pleisterlaag. Denk daarbij vooral niet alleen horizontaal maar ook verticaal. Zorg er dus voor dat je toestemming hebt van je opdrachtgever om waar nodig delen te verwijderen, te openen of te slopen, bijvoorbeeld het hierboven genoemde losse pleisterwerk of een voorzetwand. Zoek net zo lang verder tot je de randen van het uitbreidingsgebied hebt bereikt. Je belangrijkste gereedschappen daarbij zijn je ogen, je ervaring en zoiets als een priem, een schroevendraaier of een mes. Prik in het hout en test op die manier de samenhang. Kijk naar verkleuringen en vervormingen. Verder kunnen metingen van vocht in hout of muren ook helpen. Al het hout dat zichtbaar door zwam is

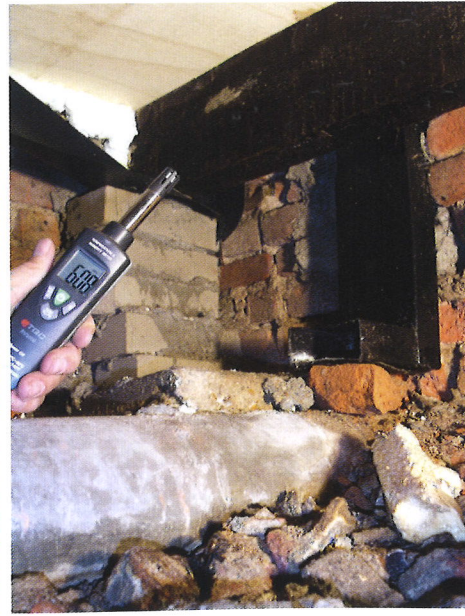
Onderzoek kruipruimte: meting van relatieve  
luchtvochtigheid.  
Foto: Van Lierop B.V., Alphen aan den Rijn

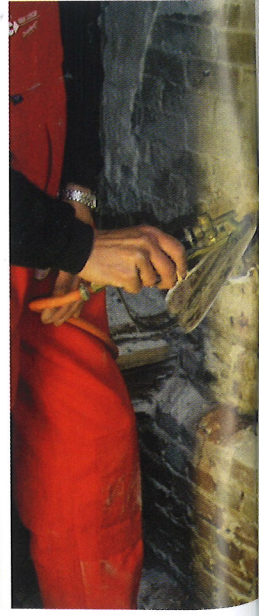
Verwijdering van zwamwe  
Foto: Van Lierop B.V., Alphen aan den Rijn

- *Verwijderen/ruimen*  
Aangetast hout verwijderen tot in het gezonde materiaal. Ook afvalhout, bijvoorbeeld onder de begane grondvloer, ruimen. Al het aanwezige schimmelweefsel zoveel mogelijk verwijderen van overige plaatsen, zoals muren of oppervlakken onder vloeren. Dit laatste is nodig, omdat elke zwamrest, hoe klein ook, in principe alles in zich heeft om tot een nieuw probleem uit te groeien als de omstandigheden dat toelaten.

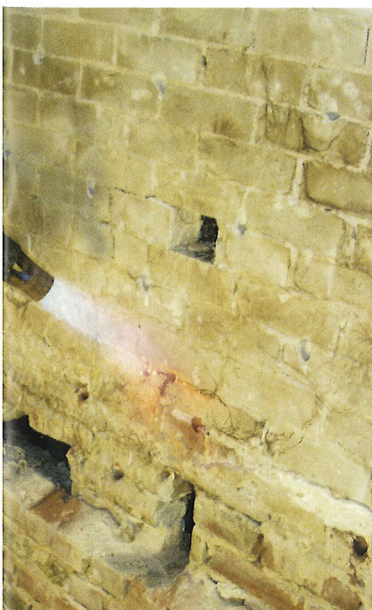
...eefsel door afbranden.  
...den Rijn

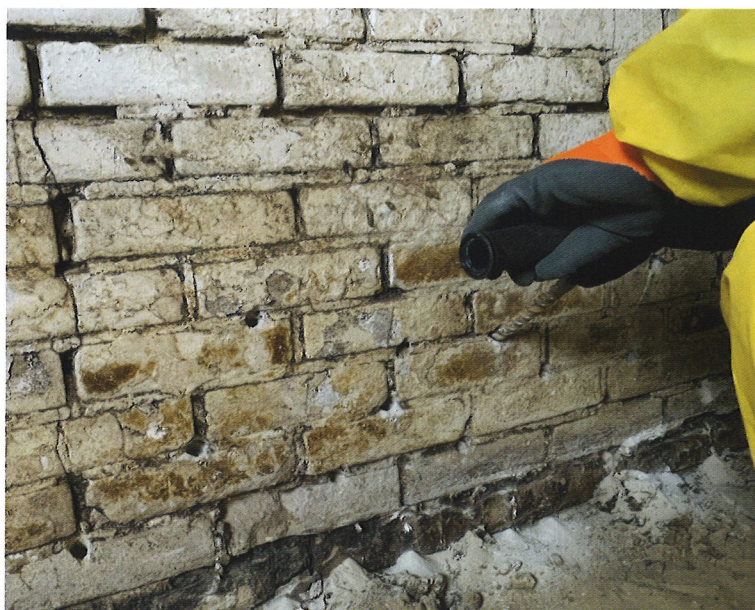
Bij sterke zwamwoekering op muren worden in een verspringend patroon gaten geboord en dan gevuld met bestrijdingsmiddel.  
Foto: Hoekstra Bedrijfshygiëne, Tijnje

vlakken onder de begane grondvloer. Daarvoor alleen toegelaten middelen gebruiken volgens de gebruiksaanwijzing. Bij sterke woekering van een zwam op muren kan het nodig zijn het bestrijdingsmiddel ook in de muren te brengen (door middel van boorgaten) in plaats van alleen maar erop.

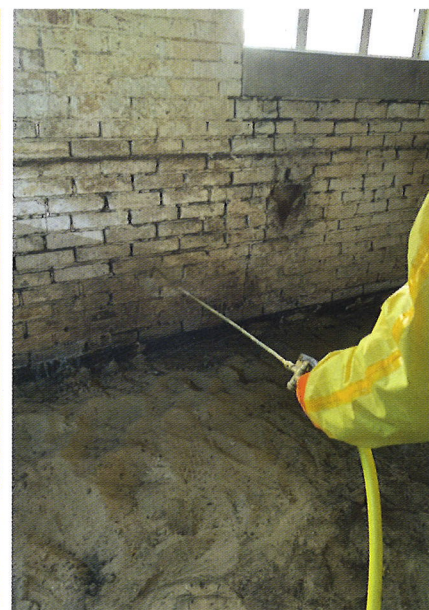
Oppervlaktebehandeling van de muur.  
Foto: Hoekstra Bedrijfshygiëne, Tijnje

- *Bestrijden/beschermen*  
Achterblijvend en nieuw in te brengen hout behandelen met een middel tegen schimmels en, afhankelijk van de uitbreiding van de zwam, ook muren en opper-
