Inspectierapport: Evaluatie van elf case studies met een toepassing van inlands hout

Rapportcode: 18.0337

Datum: 20 maart 2019

Opdrachtgever: Ministerie van Landbouw, Natuur en
Voedselkwaliteit
Bezuidenhoutseweg 73
2594 AC Den Haag

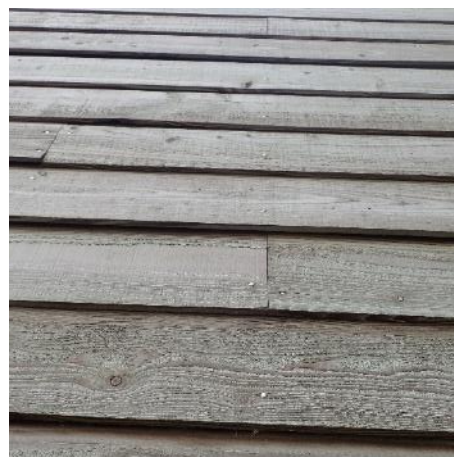
Foto 3.2.4: Gevelbekleding gemonteerd met één nagel.

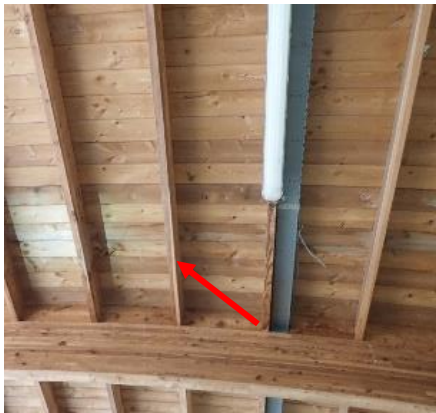
**Foto 3.3.5:** Spinranden in gordingen.

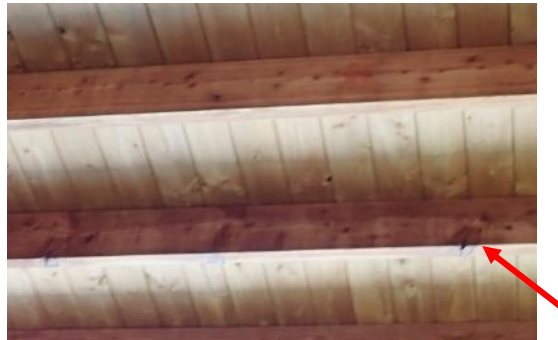
De staat van de liggers en gordingen is goed. In de liggers is het kwastaandeel normaal. De gordingen hebben een bovengemiddeld kwastaandeel en bij enkele gordingen zijn zelfs grote kwasten ($\approx 0,5$ h) geconstateerd. Gordingen met een hoog kwastaandeel waren niet kromgetrokken of geknikt. Bij een groot aantal gordingen is ook spint geconstateerd in de randen. Spinthout is gevoelig voor (blauw)schimmelgroei onder vochtige omstandigheden. Daar blauwschimmel zich als eerste

**Foto 3.3.6:** Grote kwasten in gordingen.

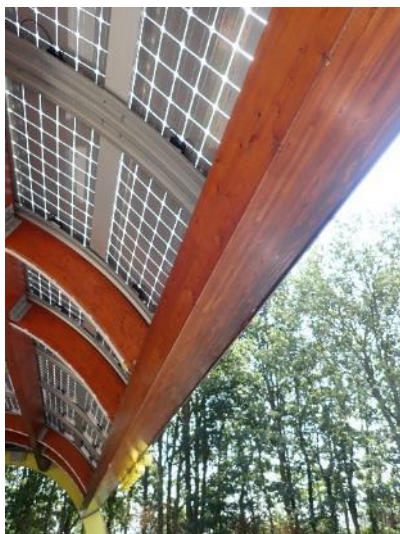
Foto 3.4.3 Ligger A (aanrijzijde).

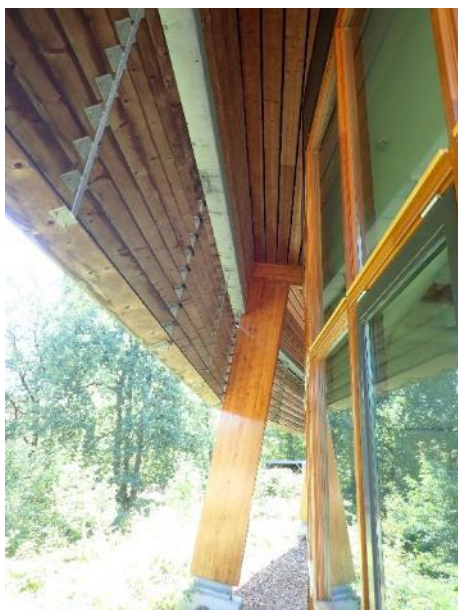
Foto 3.6.7 De kozijnen op de begane grond worden beschermd door het flinke overstek.

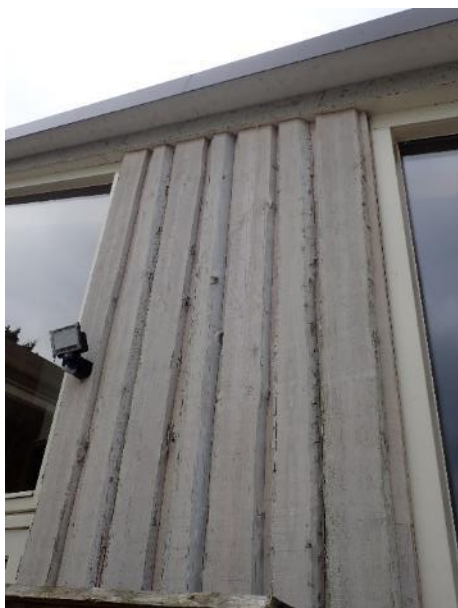
Foto 3.7.4 De gevelbekleding bestaat deels uit larsen schaaldelen.

De lariks schaaldelen hebben altijd een randspint wat bij vochtophoping snel tot aantasting kan leiden, echter aantasting is niet waargenomen.

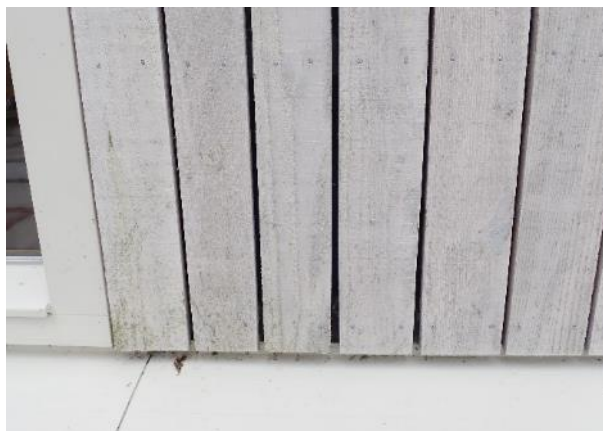
Foto 3.7.5 De overige gevelbekleding bestaat uit lariks gezaagde delen, verticaal op een regelwerk bevestigd.

De lariks gevelbekleding zit op een houten dubbel achter-regelwerk met een diepte van ca. 50 mm. Per plank zijn 2 nagels gebruikt wat een risico geeft op splijten, wat echter niet of nauwelijks is waargenomen. Dit doet vermoeden dat het hout geen grote schommelingen in vochtgehalte ondergaat en dat de ventilatie achter de gevel dus goed werkt. Wat betreft de oriëntatie van de planken zijn er enkele die verkeerd om zijn aangebracht (hartzijde naar binnen gericht). Dit geeft een risico op schotelen wat ook is waargenomen.

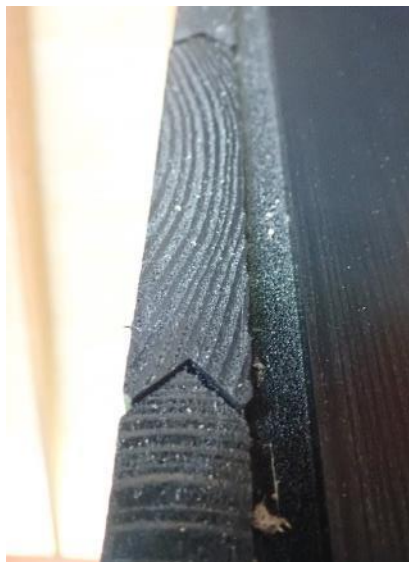
**Foto 3.8.3** bijzondere messing-groef V-verbinding.

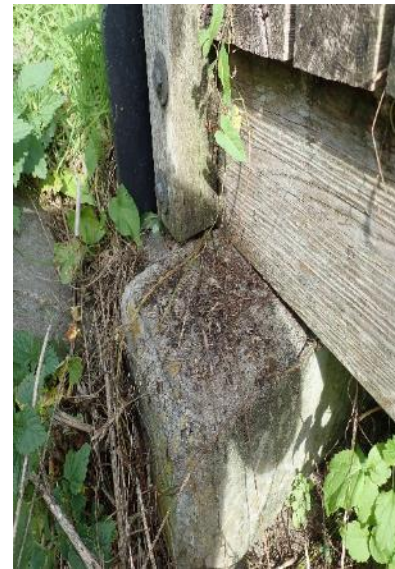
Foto 3.9.3 Oplegging brughoofd.

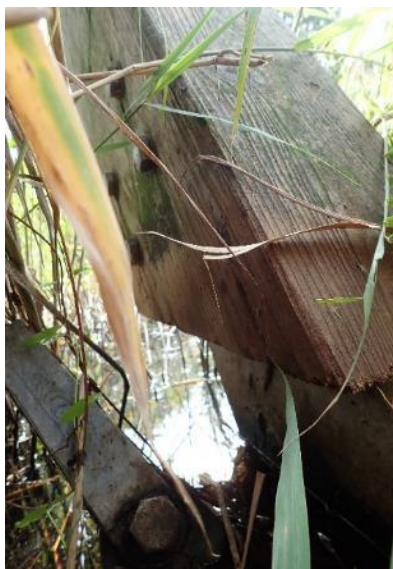
Foto 3.9.5 Draagconstructie detail aansluiting voet.

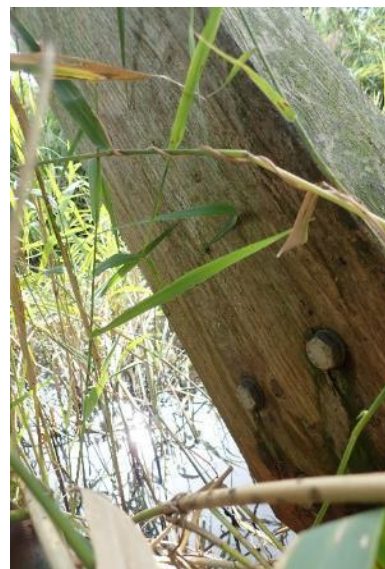
Foto 3.9.6 Draagconstructie detail aansluiting voet.

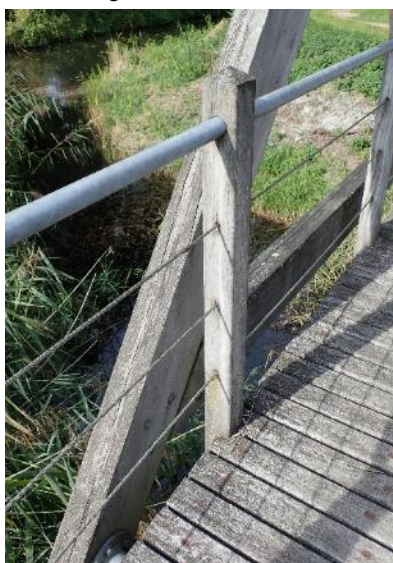
Foto 3.9.8 Draagconstructie, leuningpaal en dek.

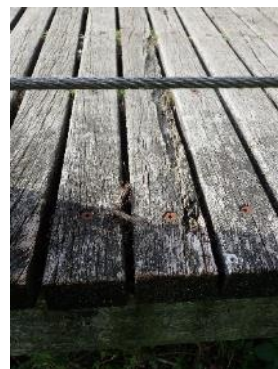
Foto 3.9.15 Dek aantasting / verwerking in relatie tot houtkwaliteit.

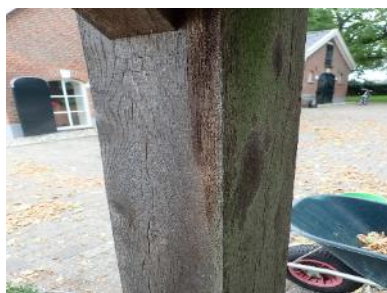
Foto 3.10.8 Staander voorzijde met insectenaantasting.

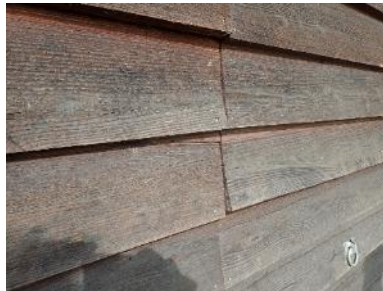
Foto 3.10.11 Zijkant (noordwest) iets vervormd rabat.

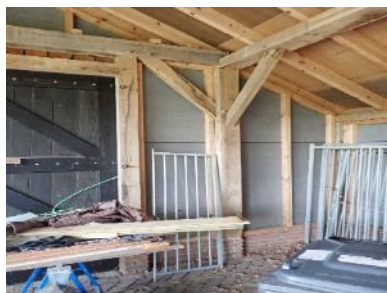
**Foto 3.11.6** Grote poort aan de zijkant met scherp verschil tussen zwarte poort en verweerd eiken kozijn.
